Oppdragsnavn Fjellskrent Volleberg - Sikring
Prosjekt nr. 1350040590
Kunde Visinor Fjell Sør AS
Notat nr. G-not-01
Versjon 1
Til Roger Strand
Fra Jørgen Fjæran
Kopi

Volleberg – Sikring av fjellskrent (Grov vurdering)

Dato 24.06.2020

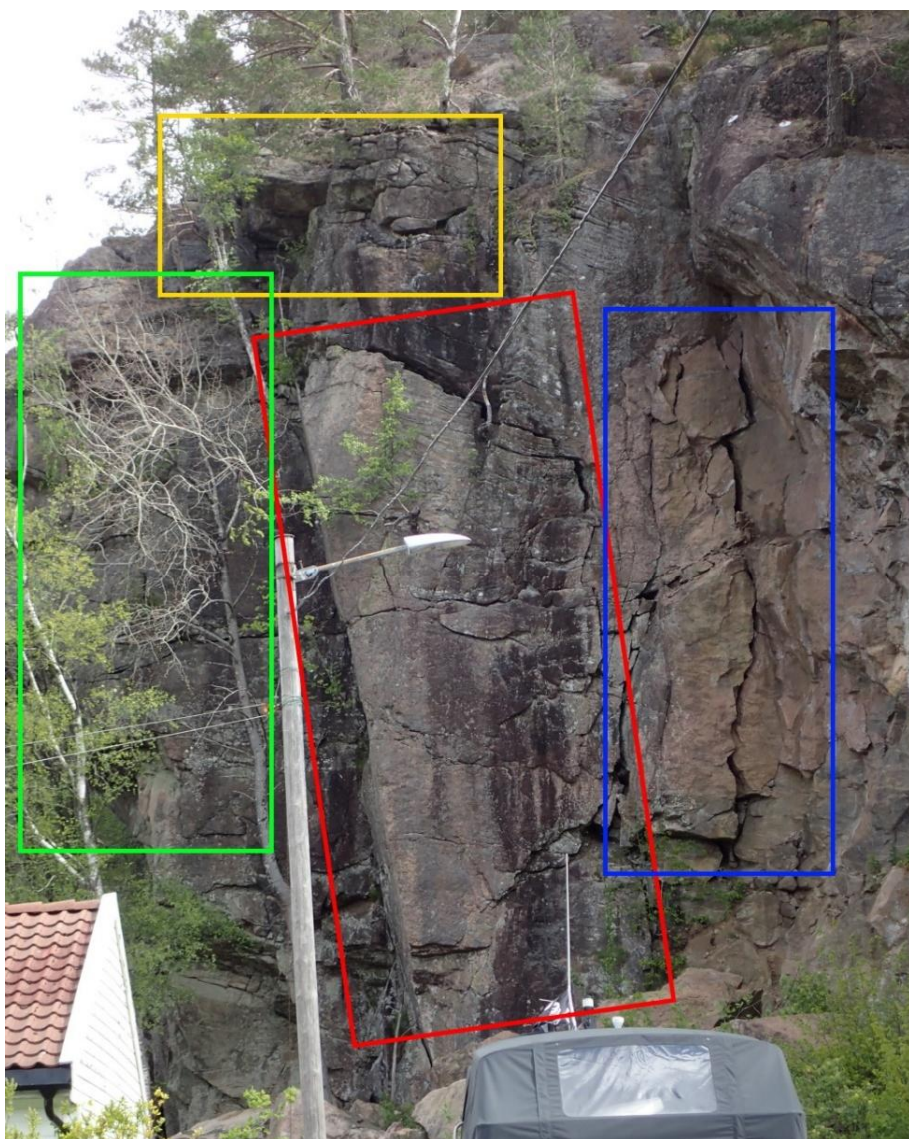
Figur 3 viser hoveddelen av det aktuelle området med markeringer. Rød firkant viser det utstikkende fjellpartiet med tynn fot. Blå firkant viser rufsete parti i bakkant av blokker som ble tatt ned tidligere. Grønn firkant viser lignende parti som det røde, men med bedre stabilitet i foten. Gul firkant viser et lite overheng og oppsprukket parti nær toppen.

Figur 3. Enkel markering av de ulike delene. Se forklaring i tekst.

Partiet som er markert med rød firkant i Figur 3 er mest kritisk, og her er det viktigst at tiltak blir gjennomført. Det er flere tiltak som i teorien er mulige å gjennomføre, men det er flere praktiske forhold på stedet som gjør disse vanskeligere og fordyrende. Tiltaket som gir best og mest kontrollerbar sikring er forankring av det største partiet med lange bolter eller stag, og omfattende bolting av blokker omkring. Det antas behov for 4-6 m lange bolter i nedre deler for å gjøre hovedstabiliseringen av partiet, samt lengre og færre bolter høyere oppe. Et grovt anslag tilsier behov for omkring 20 stk. ø32 mm bolter i partiet, og det må boltes mot begge flater i bakkant altså to retninger.

Et alternativ er å bygge en voll mellom hus og fjellskrenten, så langt fra skrenten som mulig. En slik voll vil måtte være såpass bratt at den må støttes av for eksempel tørrsteinsmur eller betongmur i sidene. Kjernen vil kunne bestå av en blanding av stein og jordmasser. For å hindre steinsprut fra nedfall i å fyke over muren bør det settes et gjerde på toppen.

Et annet alternativ er oppstøtting i av partiet i underkant, supplert med noen bolter for å hindre utvelting. Dette kan gjøres ved å bygge opp en solid steinfylling i underkant og noen meter over foten supplert med en liten mengde bolter. Eventuelt kan det støpes en betongkloss/-fot der man også støper inn nederste del av partiet og forankrer med en mindre mengde sikringsbolter.

Området markert med blå firkant i Figur 3 renskes etter at det største partiet er sikret. Kan boltes om rensk blir for risikofyllt.

Området markert med gul firkant i Figur 3 festes med ø20 mm bolter. Anslår behov for ca. 10 stk.

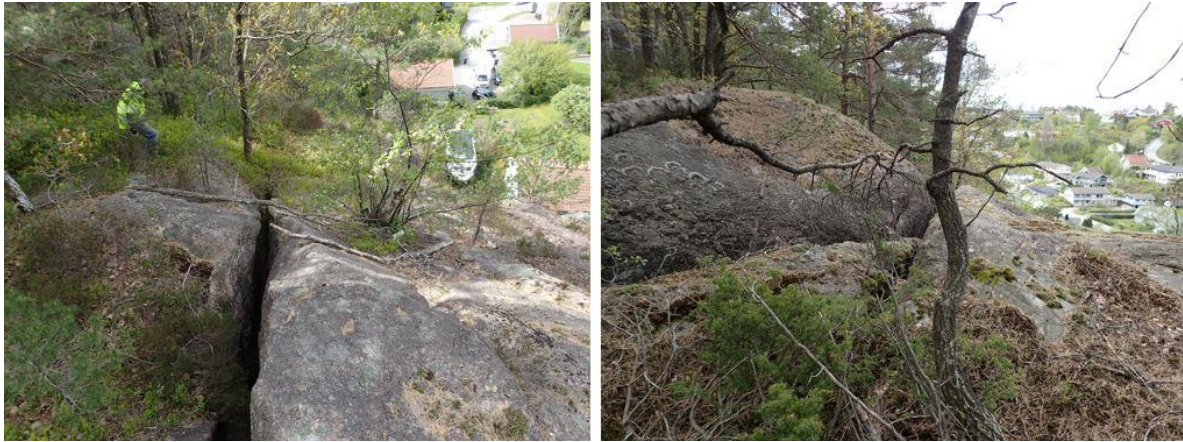
I bakkant av de omtalte partiene går det en stor sprekk med retning omtrent nord-sør (Figur 4). Denne avløser et stort fjellparti. Det er ikke registrert tydelige tegn på «nylig» bevegelse, og det vurderes at denne ikke er kritisk på dette tidspunktet.

Figur 4. Sprekk i bakkant av skrenten.

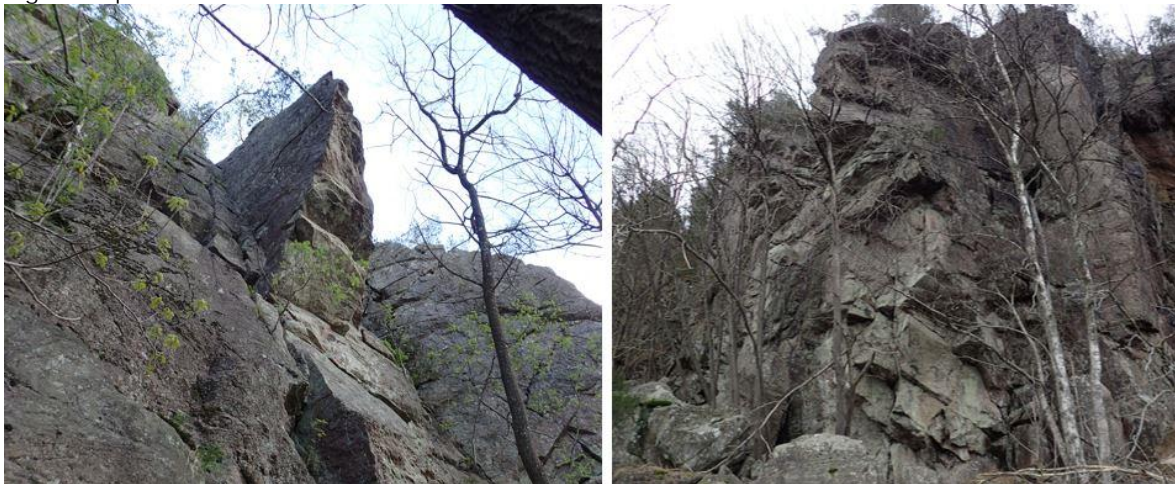
Figur 5. Venstre: Utstikkende nese er potensielt ustabil. Høyre: Relativt stabilt parti.

Den omtalte «nesa» i Figur 5 anbefales sikret med bolter i underkant/nedre del for å unngå at den stabiliserende foten sklir ut. Her forventes det behov for 4-6 bolter i «normal» lengde. Nord for dette partiet virker skrenten mer stabil og avstanden til hus er større. Sannsynligheten for at ras når hus er sånn sett lavere, og området fra «nesa» og sørover bør prioriteres.

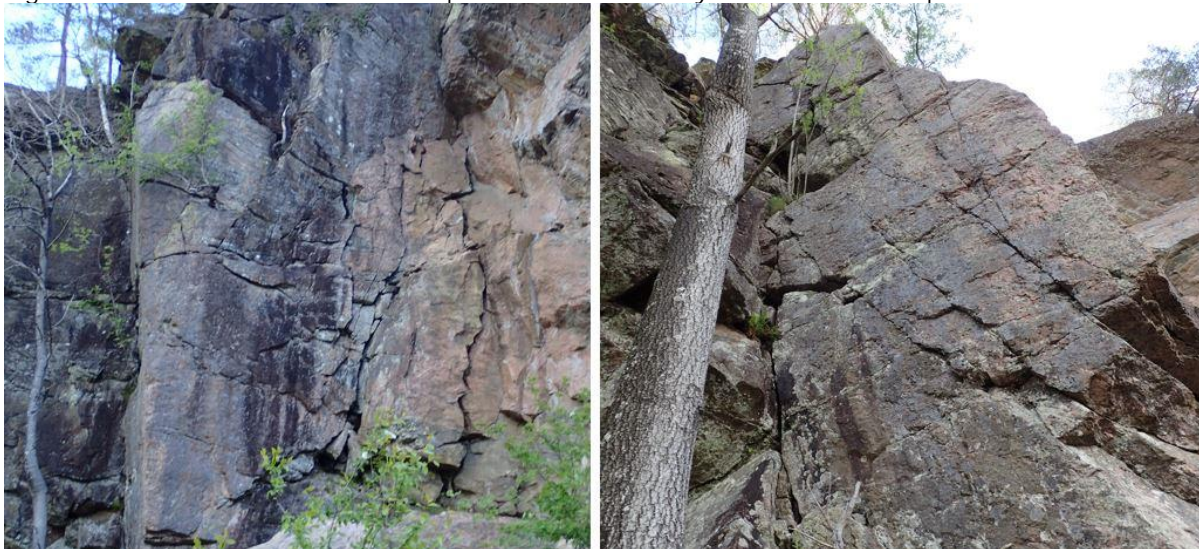
Figur 6. Ustabilt parti markert med rød firkant i Figur 3.

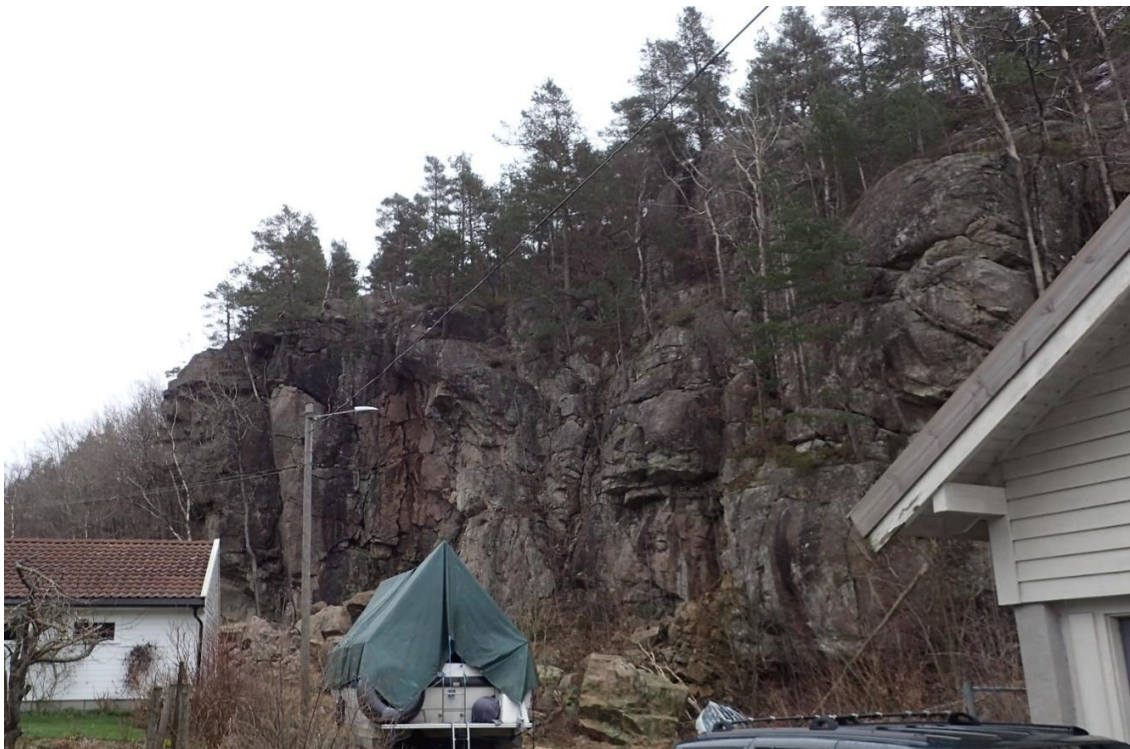
Figur 7. Sørlig del av skrent ovenfor åpen plass, til høyre i bildet. Utsatte partier midt i bildet.

Det anbefales at det utføres tiltak for å redusere faren for skade på personer og byggverk i området. Først og fremst bør området mellom hus/garasjer og fjellskrenten sperres for adgang eller det bør skiltes at opphold og lagring av eiendeler og annet skjer på egen risiko. Det er samtidig fornuftig at det utføres grov rensk i skrenten ovenfor grusplassen for å fjerne det mest ustabile.
