# Skredfarevurdering Randesund gravplass

Utvidelse av eksisterende gravplass

Oppdragsgiver:	Asplan Viak
Tittel på rapport:	Skredfarevurdering Randesund gravplass
Oppdragsnavn:	Randesund gravplass
Oppdragsnummer:	637248-01
Utarbeidet av:	Håkon Kjøde Rødal
Oppdragsleder:	Ida Helen Tørud
Tilgjengelighet:	Åpen

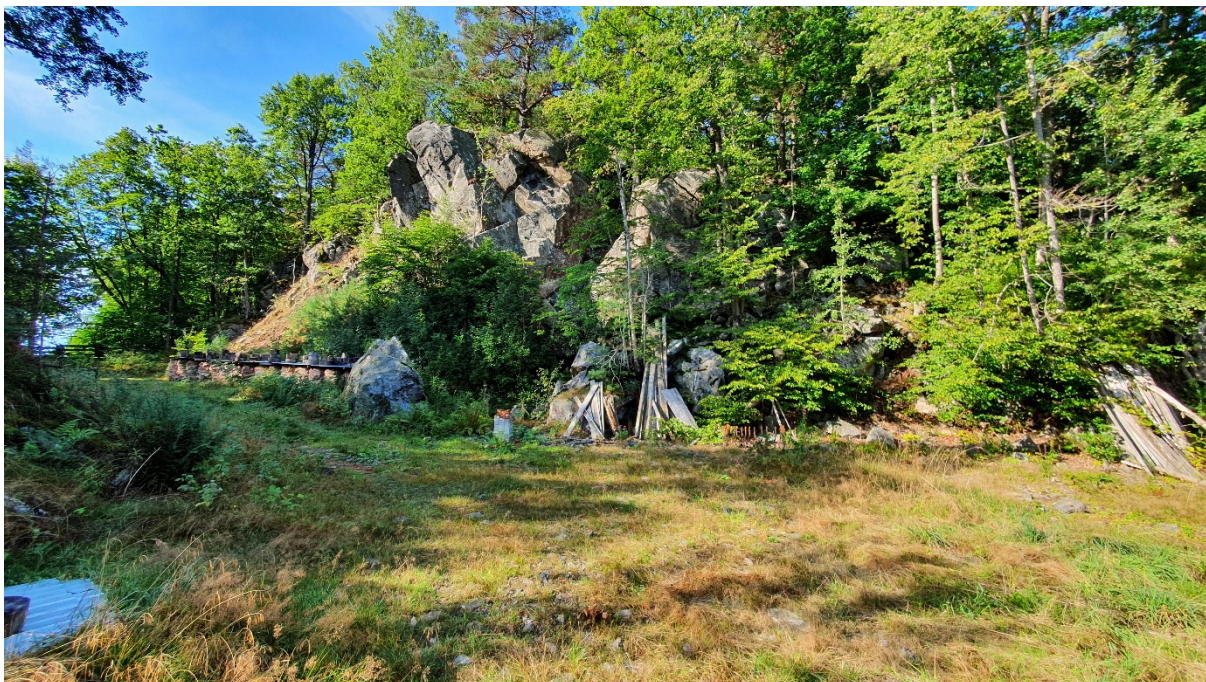
Figur 2 Oversiktsfoto av bergskrenten. Nytt gravfelt skal etableres på området foran bergskrenten. Eksisterende gravplass starter ved gjerdet som kan sees til venstre i bildet.

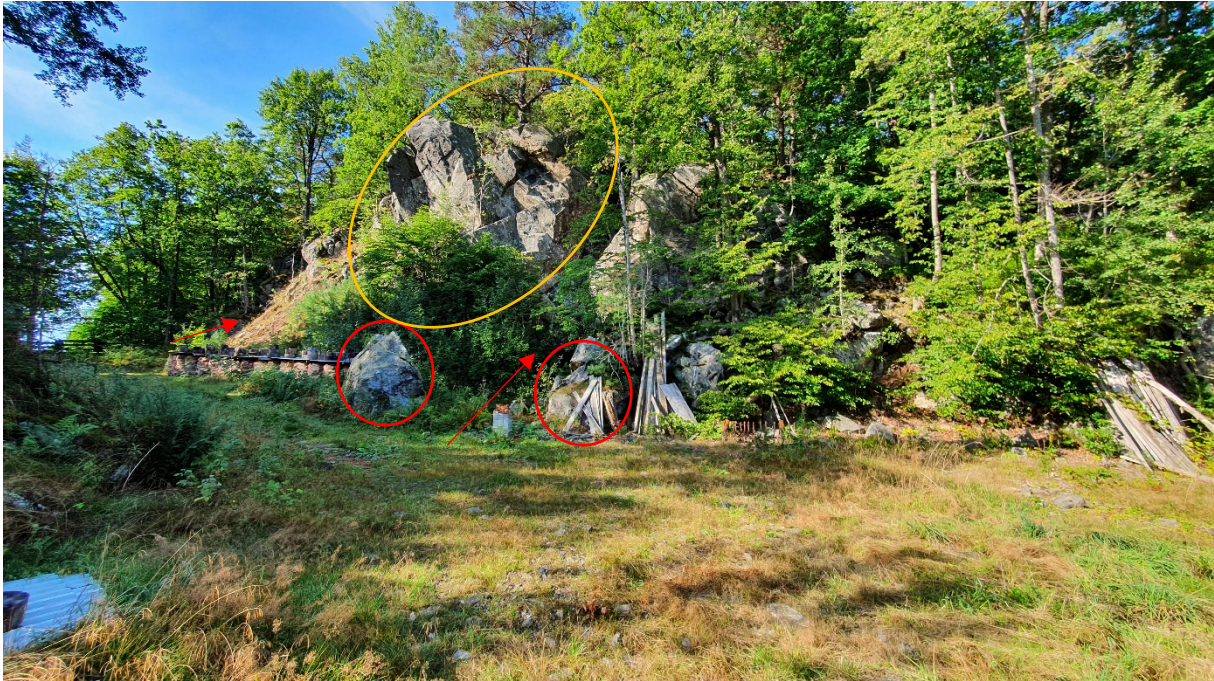
P4	På bergskrentens høyeste punkt. Bergskrenten har her overheng. Det er mye vegetasjon på toppen av skrenten. Avløste blokker i ulike størrelser observert.	Figur 14
P5	Avløste blokker på 3-4 m <sup>3</sup> observert. Dette er rett over den nordlige inngangen til fjellanlegget.	Figur 10 og Figur 11
P6	Et større parti (10-20 m <sup>3</sup> ) som virker noe avløst fra bergskrenten.	
P7	Bilde opp mot den sørlige delen av bergskrenten. Mye jord og forvitningsmateriale i nedre del av bergskrent. Bergblotninger og vegetasjon i øvre del.	
P8	Stort løst parti (>100 m <sup>3</sup> ) som hviler på en sleppe med fall på ca. 40° mot kartleggingsområdet/planområdet. Mye vegetasjon i foten av partiet, gjorde det vanskelig å si om partiet hviler på berg eller ikke. I det avløste partiet er det observert flere mindre avløste blokker.	Figur 9, Figur 10, Figur 12 og Figur 13

Figur 9 Oversiktsfoto av bergskrenten. To steinblokker er registrert i foten av bergskrenten (indikert med rød sirkel). Inngang til fjellanlegg anlagt av den tyske okkupasjonsmakten er anvist med røde piler. Oransje polygon viser det store bergpartiet som hviler på en sleppe med fall mot planområdet.

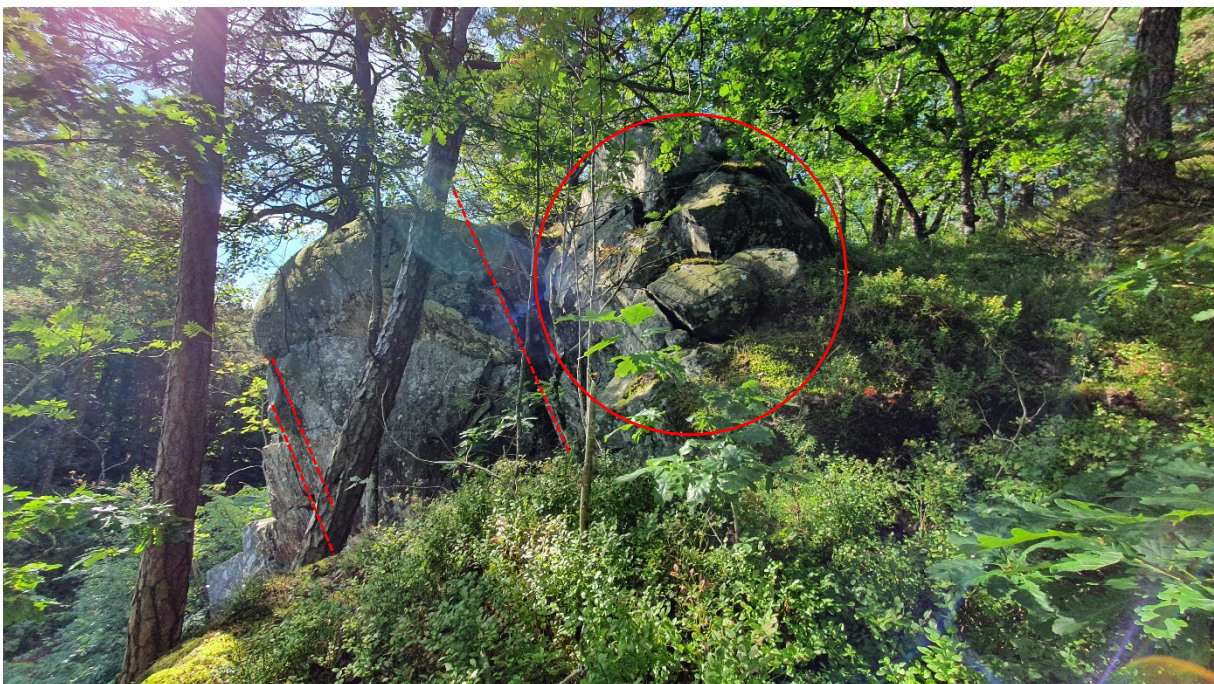
Figur 10 Bilde tatt mot sør, og planlagt gravfelt ligger ned til venstre i bildet. Stiplede linjer indikerer sprekker som danner overheng. Rød sirkel viser et område med avløste blokker (se også Figur 11).

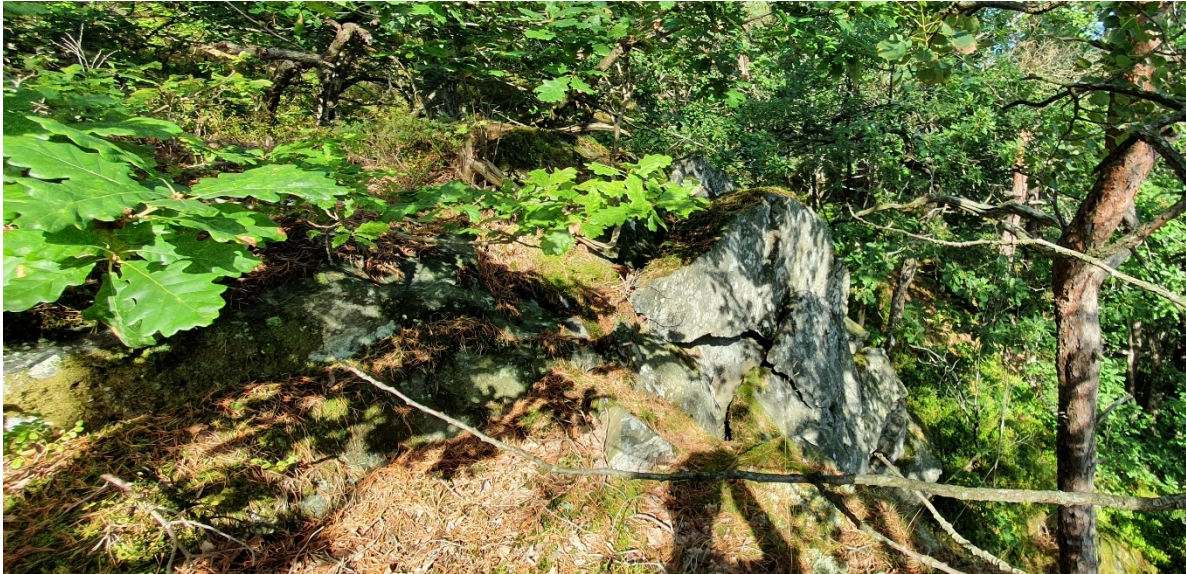
Figur 11 Bildet viser avløste blokker i topp av bergskrent. Blokkene er avløst langs et steilt sprekkeplan.

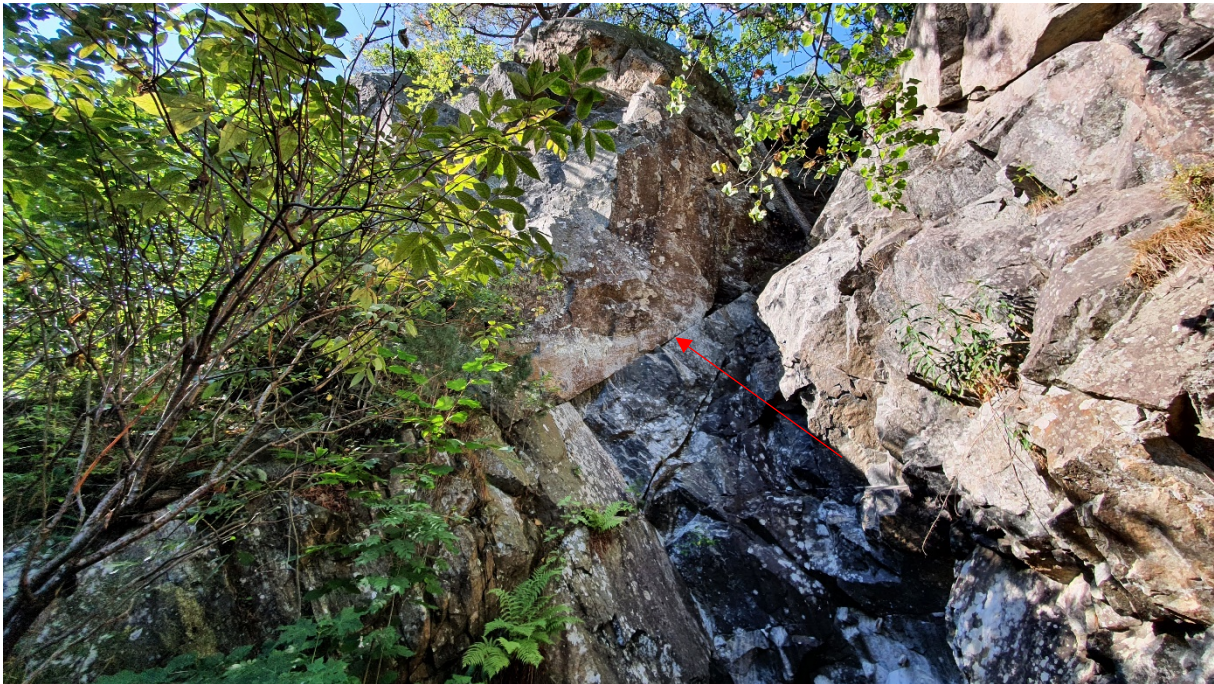
Figur 12 Bildet av ett større parti i bergskrenten som ligger på en sleppe med fall mot planområdet (se pil).

Videre er det registrert at en større del av bergskrenten hviler på ett sprekkeplan med ca.  $40^\circ$  fall mot planområdet (Figur 8 og Figur 12). Det er mye vegetasjon og løsmasser i foten av dette partiet og dermed vanskelig å få god oversikt i foten bergskrenten. Basert på terreng og observert berg i dagen, vurderes det at bergpartiet ikke hviler på en stabil fot og dermed har potensiale for å rase ut.

På grunn av størrelsen på det store bergpartiet som er vurdert å være skredfarlig, er det vurdert vanskelig å dimensjonere sikring som kan gi tilstrekkelig sikkerhet mot skred med årlig sannsynlighet 1/1000.

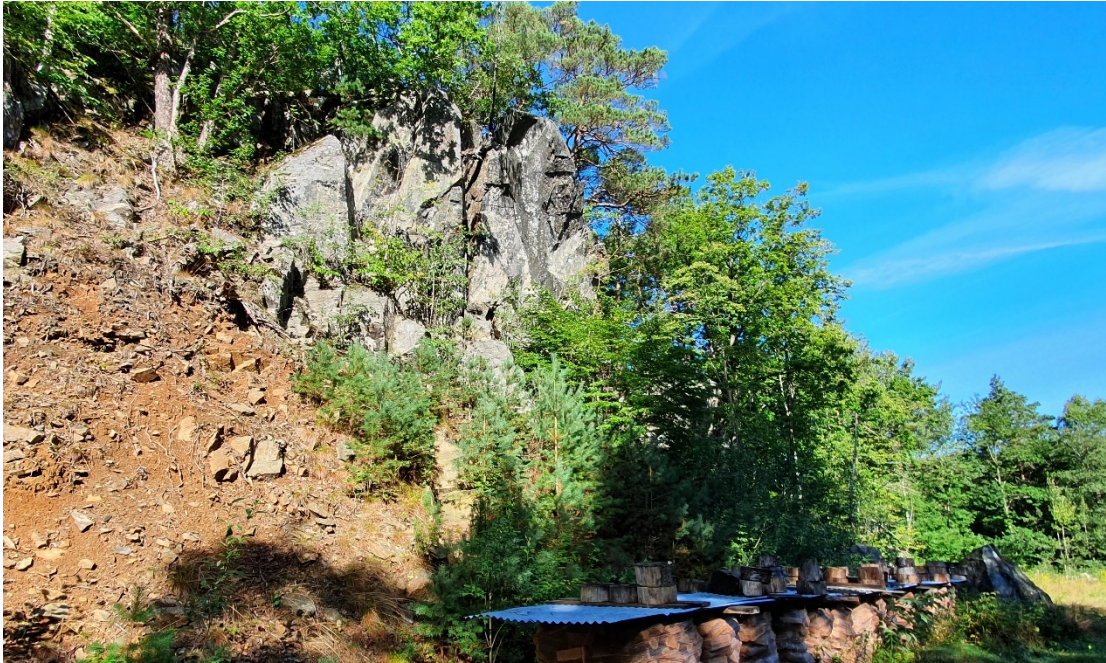
Figur 13 Bildet av det store avløste partiet sett mot nord. Finner ikke igjen sleppen bergpartiet hviler på her på grunn av løsmasser og vegetasjon. Det er observert mindre avløste blokker i toppen av partiet.

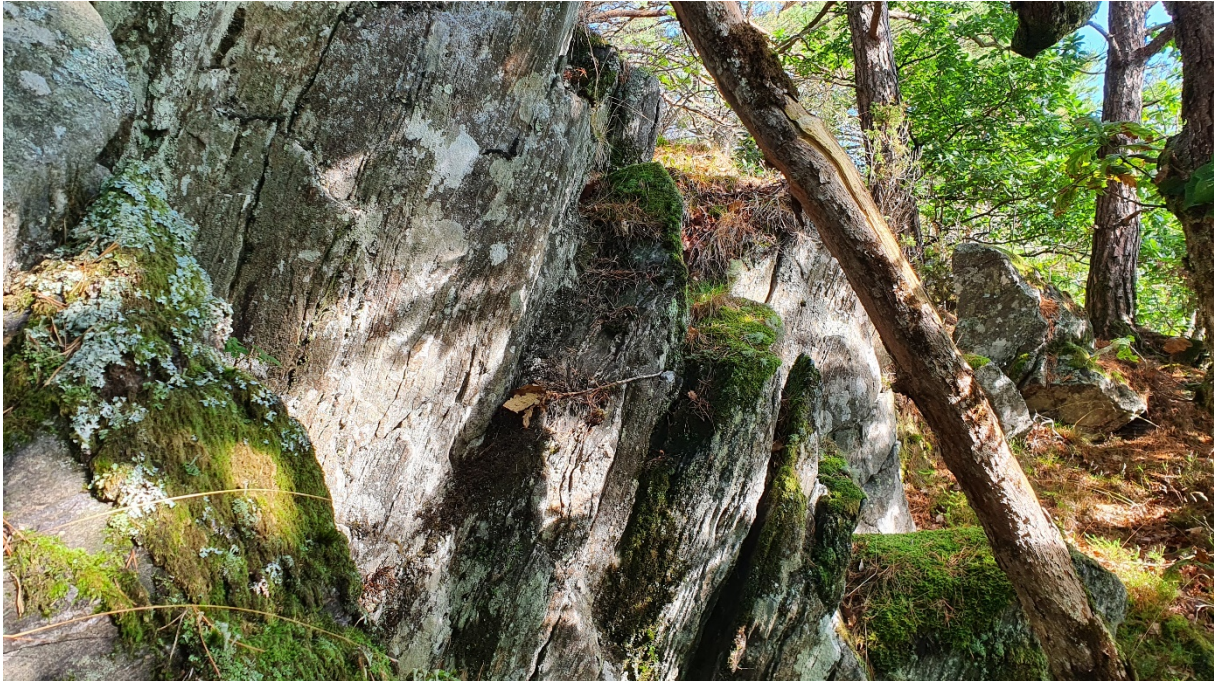
Punkt	Kommentar	Bilde
P1	Punkt i bergskrent omtrent der planlagt utvidelse av gravplass starter. Bergarten har foliasjon med et fall på ca. 60-70° inn i bergskrenten. Dvs. fall mot vest. Det er mye vegetasjon i område, i form av store trær, lyng og mose.	
P2	Befaringspunkt som ligger over eksisterende gravplass. Foliasjon med 60-70° fall mot vest. Bergmassen er moderat oppsprukket. Sprekkeoverflatene fremstår plane og ru.	Figur 15
P3	Befaringspunktet er i påvirkningsområdet over sørlig del av nytt gravfelt. Det er mye vegetasjon og vanskelig å få god oversikt over omfanget av oppsprekking og avløste blokker. Noen avløste blokker ble observert. Dette punktet er ca. rett over den sørlige inngangen til fjellanlegget.

Figur 15 Bilde fra befaringspunkt nr. 1 viser tydelig foliasjonen til bergmassen med steilt fall mot venstre i bilde (mot vest).

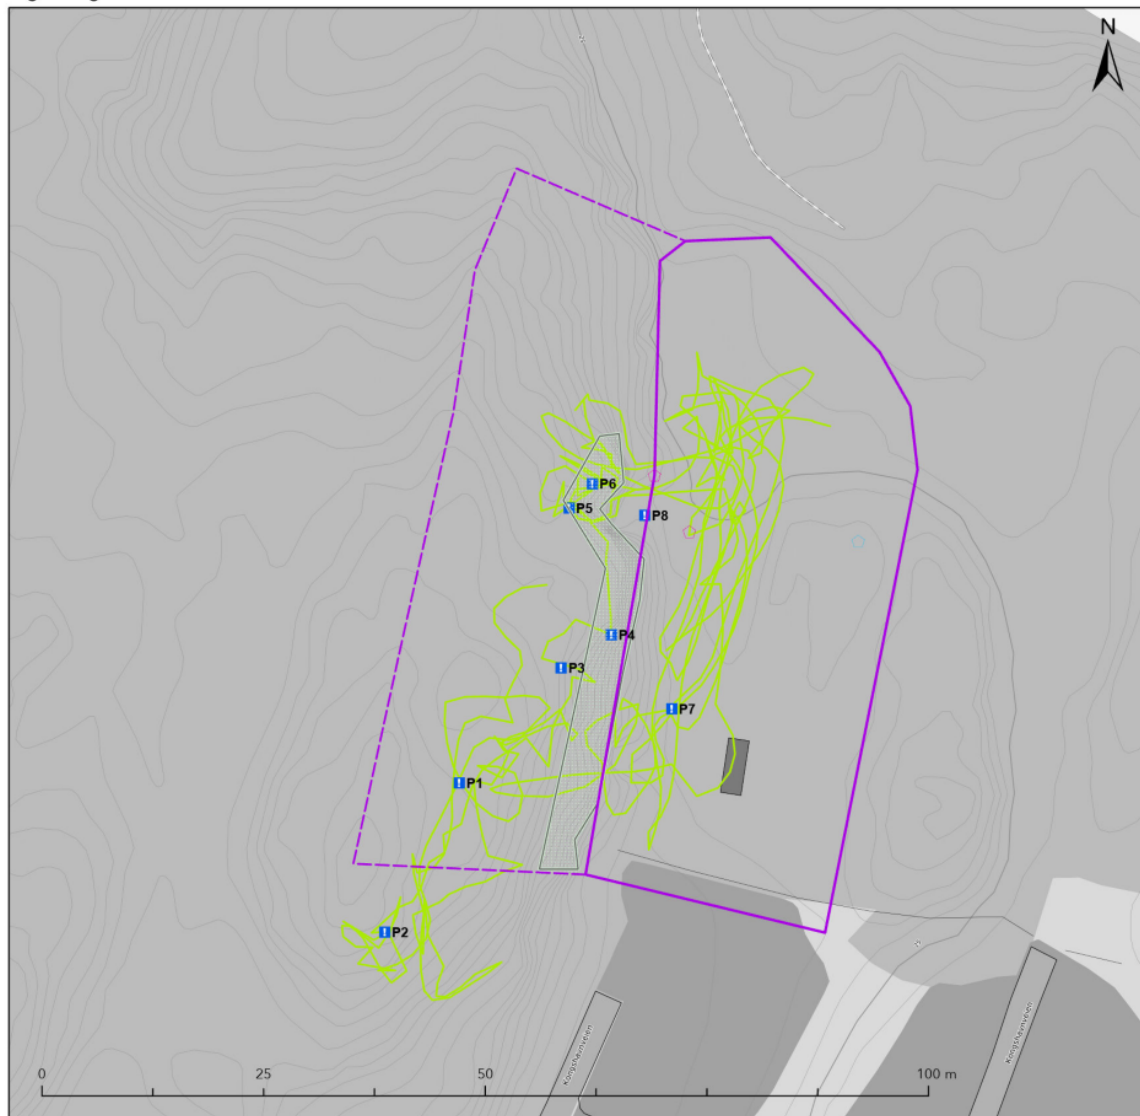
Registreringskart

<b>Vedlegg 1 Registreringskart</b>			
Oppdrag: 637248-01 Randesund gravplass			
Koordinatsystem: UTM 32			
Dato:	Utarbeidet av:	Kontrollert av:	asplan viak
19.10.2022	HKR		
Kartet er utarbeidet av Asplan Viak på oppdrag fra Kristiansand kommune.
