Skredfarevurdering iht. krav i Plan og bygningsloven og TEK17

# SKREDFAREVURDERING VOLLEBERG REGULERING

Oppdragsnavn Skredfarevurdering Volleberg  
Prosjekt nr. 1350049838  
Mottaker Åsmund Åmdal  
Dokument type Rapport  
Versjon 02  
Dato 06.05.2022  
Utført av Jørgen Fjæran  
Kontrollert av Stefan Degelmann  
Godkjent av Jørgen Fjæran  
Beskrivelse Skredfarevurdering iht. krav i PBL og TEK17

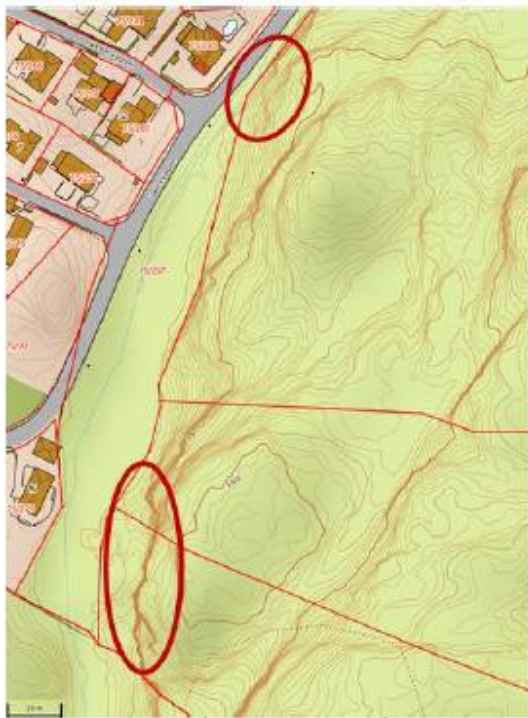
Den nedre røde ringen (Figur 11) markerer en steil fjellvegg der det nå er anleggsområde, og påhugg for en to-løps veitunnel. Her ble fjellsikring anbefalt. Ved befaringen ble det registrert bergsikring flere steder i dette området, utført nå i forbindelse med veibyggingen.

Figur 11. Utklipp fra ingeniørgeologisk rapport for E39 Kristiansand vest – Mandal øst.

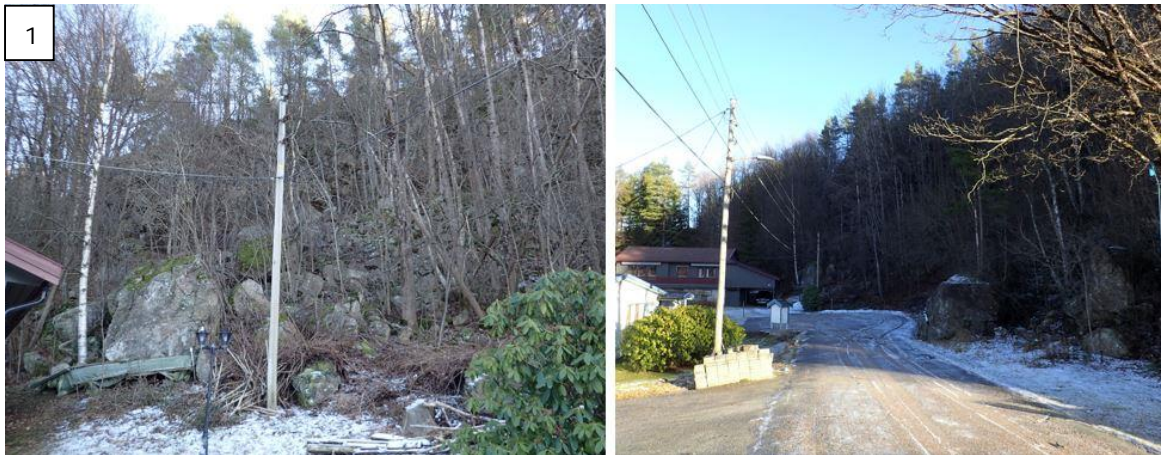
Figur 13. Bilder tatt ved punkt 1. Venstre bilde viser del av rufsete brattkant med skråning og ur nedenfor, som stedvis ligger svært nære huset. I høyre bilde ses veien inn mot området helt i nord med skrent på høyre side. Legg merke til stor kampestein/blokk som ligger langs veien på høyre side. Det er tegn etter skredaktivitet i skrenten, og den er innlemmet i faresonene.

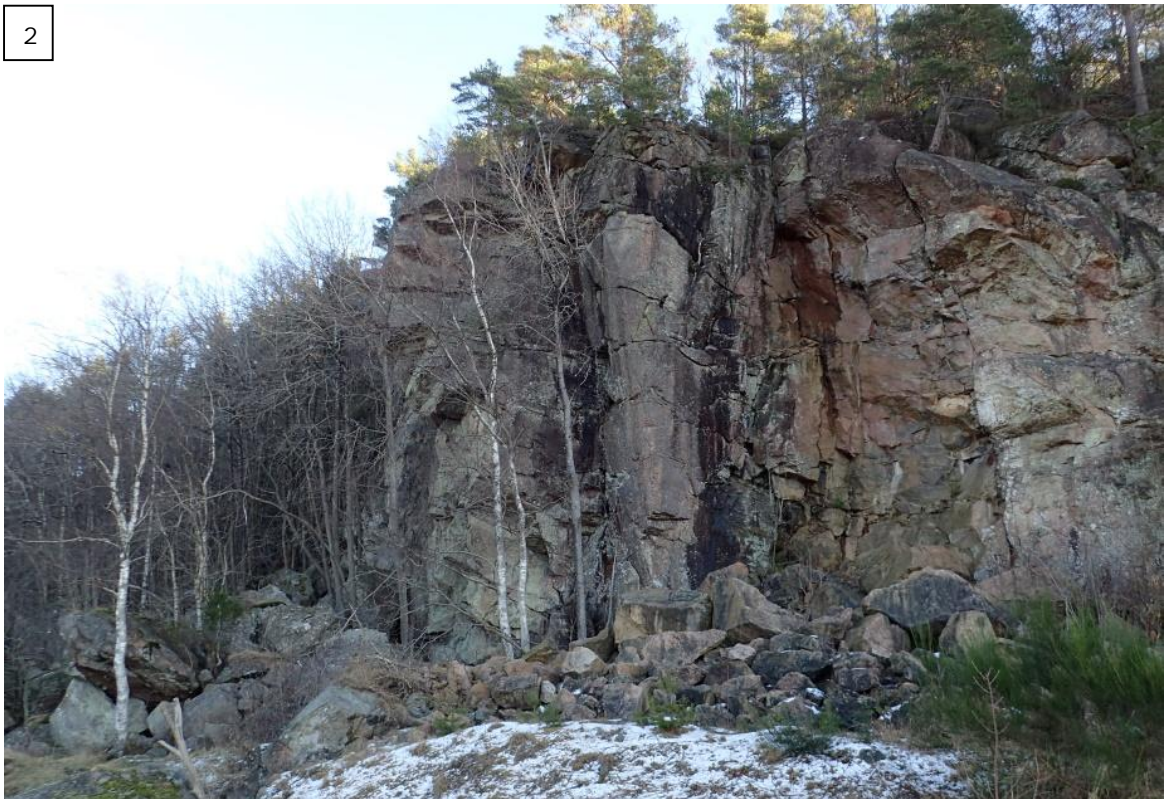
Figur 15. Berghammer ved punkt 2 i registreringskartet. Deler er tatt ned kontrollert tidligere, men rapport fra 2020 konkluderer med at det er behov for ytterligere tiltak i dette området. Stor rasfare i området er vist i faresonekartet.

Skredfarereduserende tiltak synes å være aktuelt nord i planområdet. Effektive tiltak vil være tradisjonell fjellsikring, eventuelt i samvirke med voller, murer eller andre barrierer.

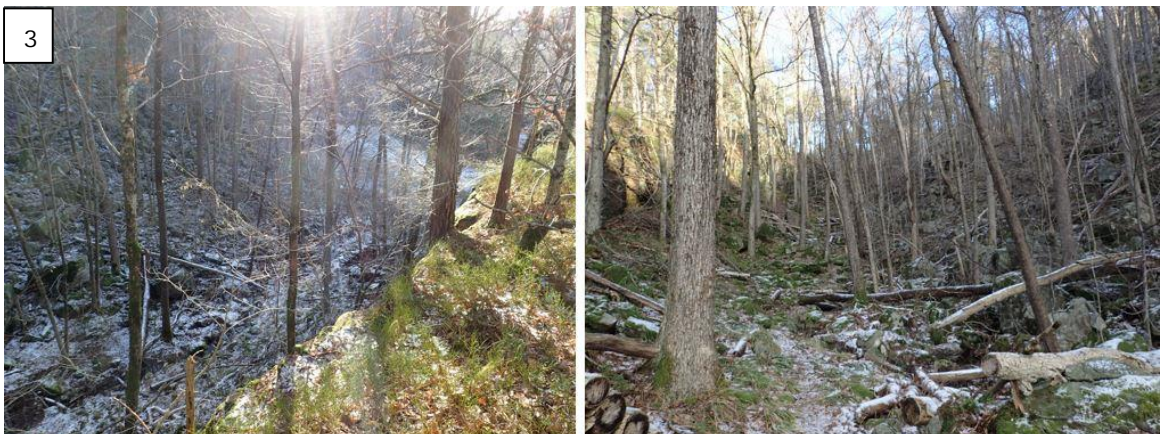
Figur 16. Skar ved punkt 3 i registreringskartet der det renner en liten bekk. I området er det markert aktsomhet for jordskred, men på stedet virker dette uaktuelt. Det er i hovedsak ur-/rasmasser i hele skaret (mest med opprinnelse fra østsiden), også i bekkeløpet. Det er ikke registrert tegn etter tidligere hendelser eller erosjon av betydning for skredfaren.

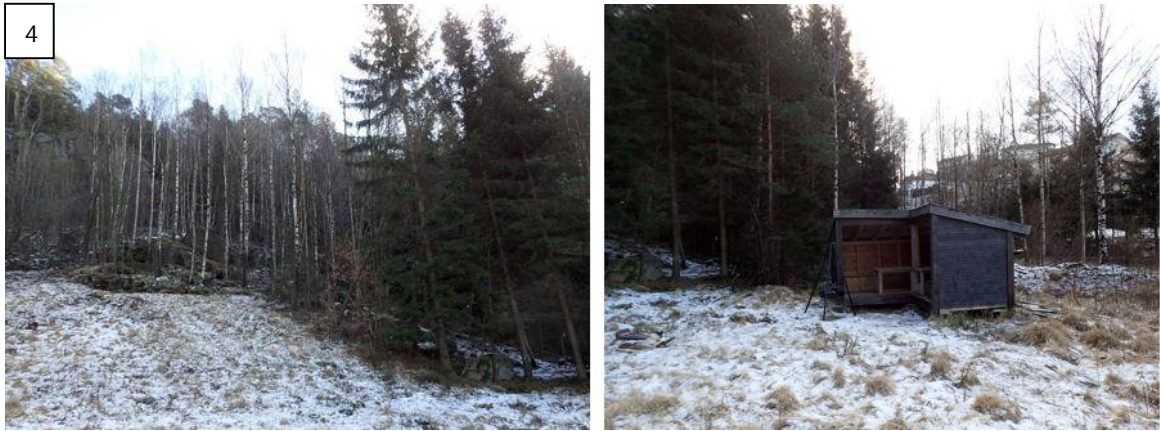
Figur 17. Skråning og flate nedenfor punkt 4 i registreringskartet. Det ligger en del blokker spredt i skogen sør for og like ovenfor grillbua. Modellforsøk viser at lengste utløp av blokker vi være like forbi grillbua.

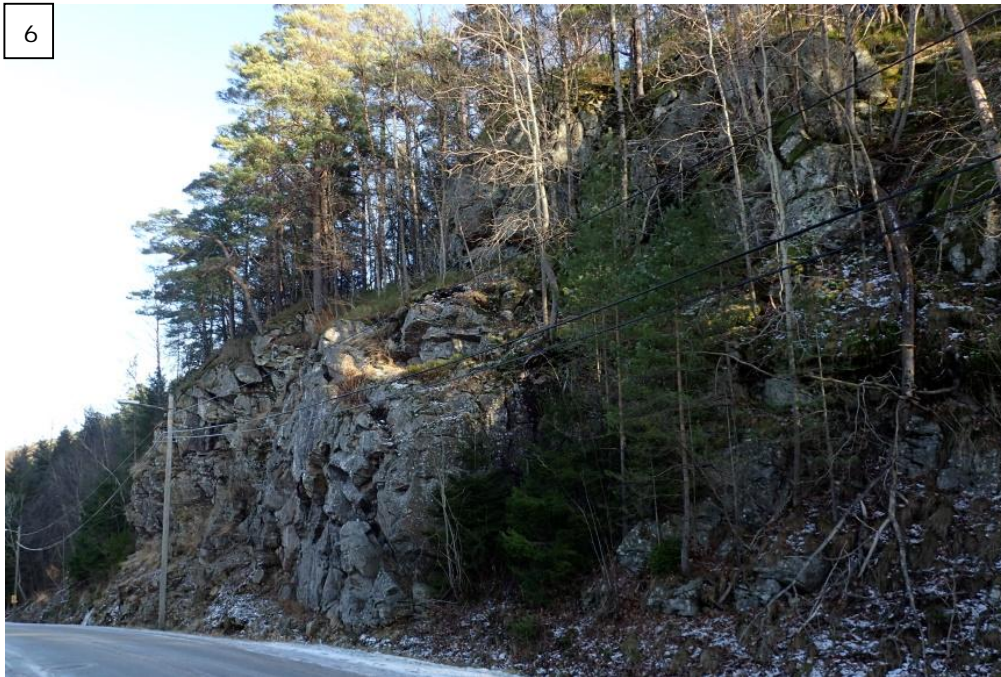
Figur 19. Skjæring ved bakketoppen markert som punkt 6 i registreringskartet. Skjæringen er omtalt i rapport fra 2017, og er sikret med bolter og bergbånd i 2020. Det er noe restrisiko for steinsprang, men den er liten.

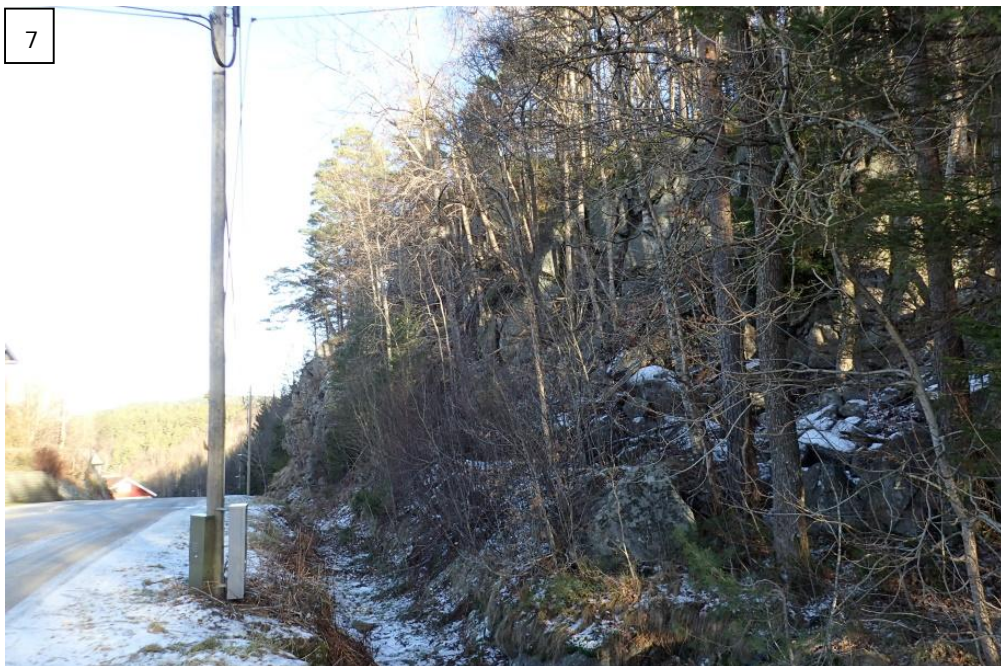
Figur 20. I fortsettelsen av skjæring/skrent ved punkt 6 skrår berget noe bort fra veien mot øst. Nedenfor ligger det jevnt med rasblokker, også ganske nære veien i nordlig del som vises i bildet. Det er registrert enkelte nylige hendelser av blokknedfall.

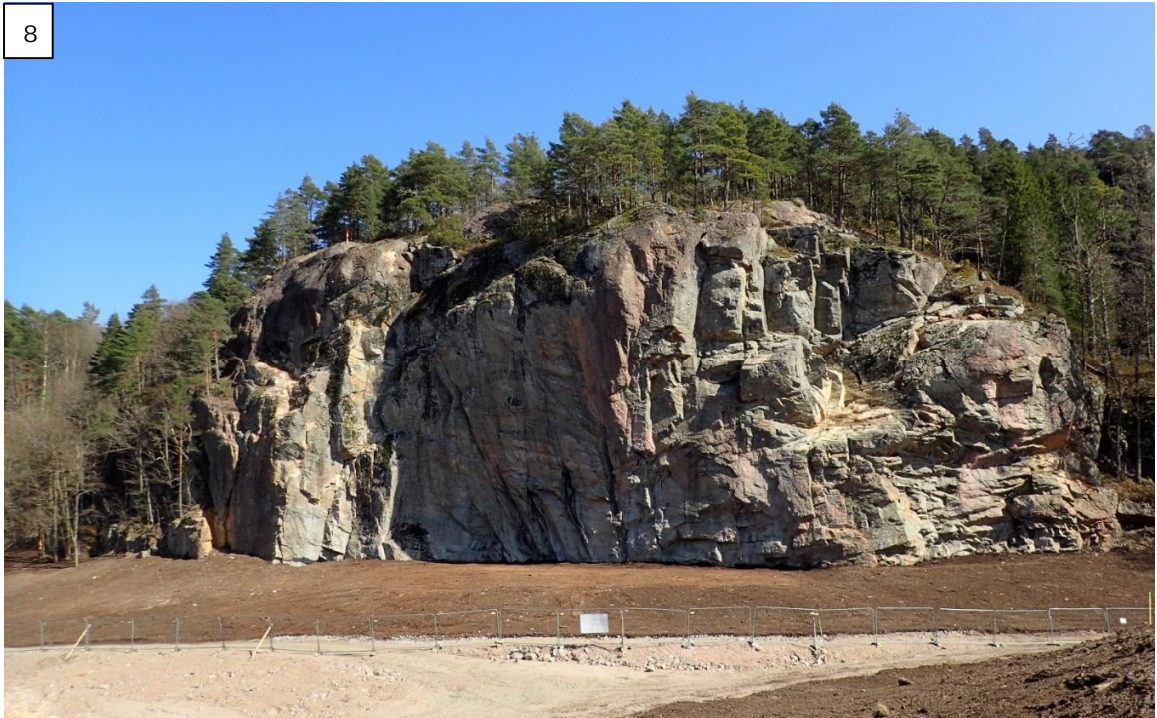
Figur 21. Steil fjellskrent ved punkt 8 i befaringskartet. Dette har til nylig vært anleggsområde hvor det blant annet ligger to tunnellop under bakken. Tunnelene kommer ut av fjellskrenten på et lavere nivå, og i forbindelse med dette arbeidet ble det installert en god del bergsikring i hele skrenten, både i form av bolter og steinsprangnett. Helt i venstre del av bildet går det en svakhetssone som avløser et større parti/skive. Dette har vært i utkanten av anleggsområdet og dermed ikke blitt sikret. Dette partiet er opphav til den markerte faresonen i dette området.

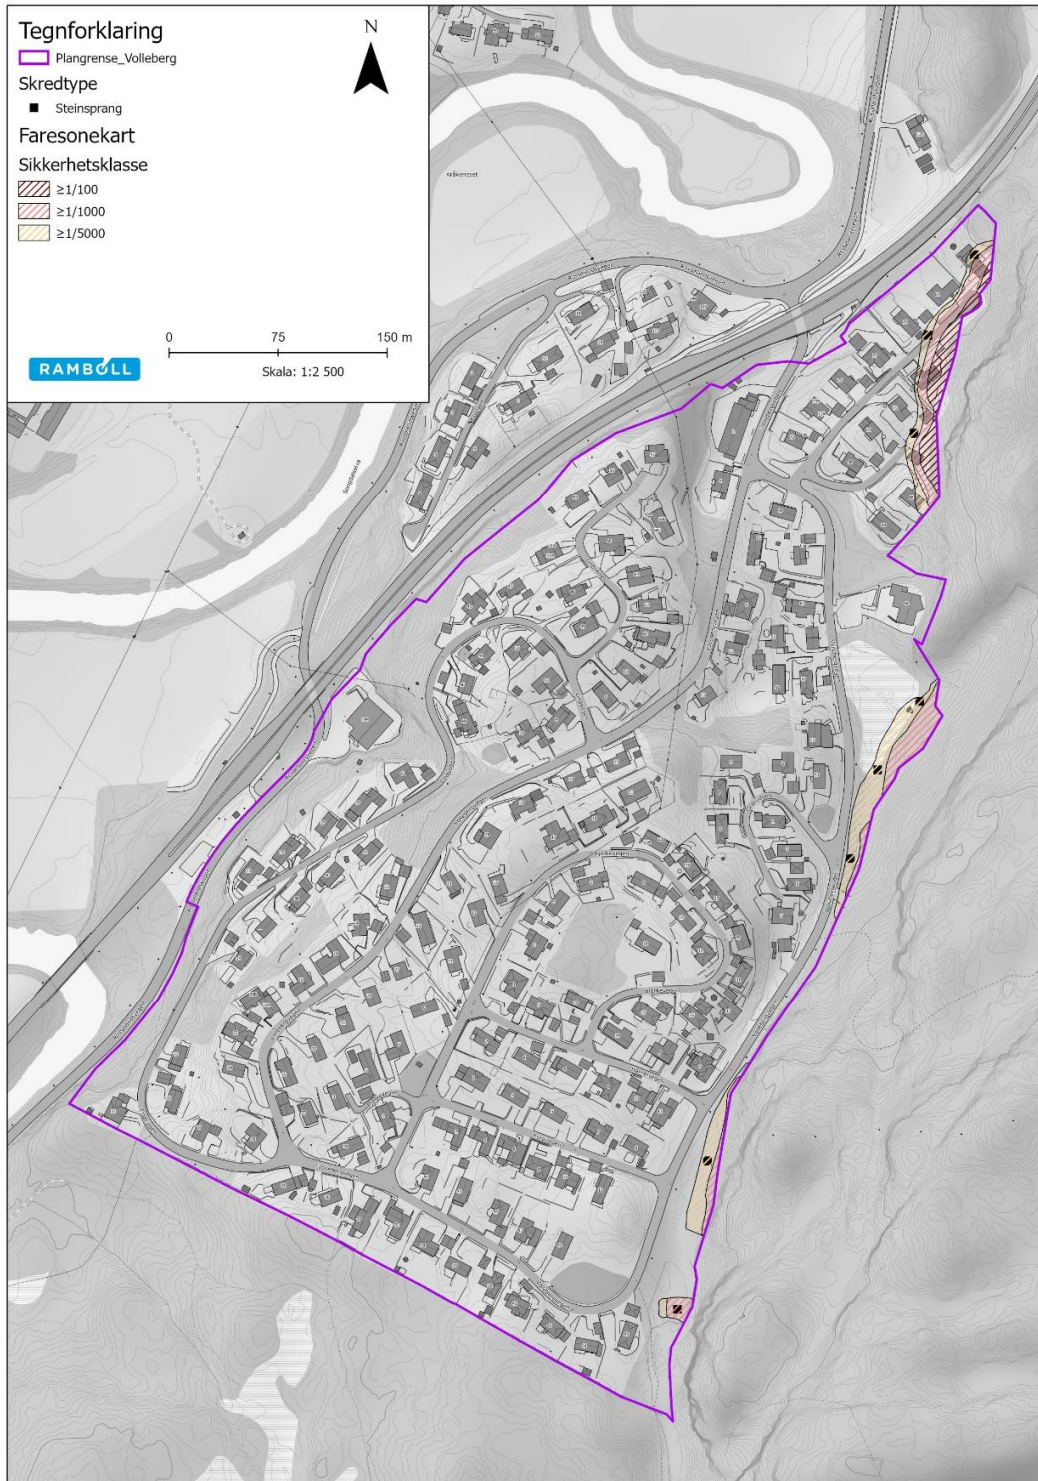
## 6. FARESONEKART

Det er produsert faresonekart for planområdet der dimensjonerende skredtype i alle sonene er steinsprang. Faresonekart er presentert i kapittel 6.

Det er tegnet faresoner for skred flere steder langs skrenten i øst, som området grenser til. Det er ikke fare for andre skredtyper enn steinsprang, og dette er da også dimensjonerende skredtype. Faresonene omfatter deler av eksisterende bebyggelse i nord.

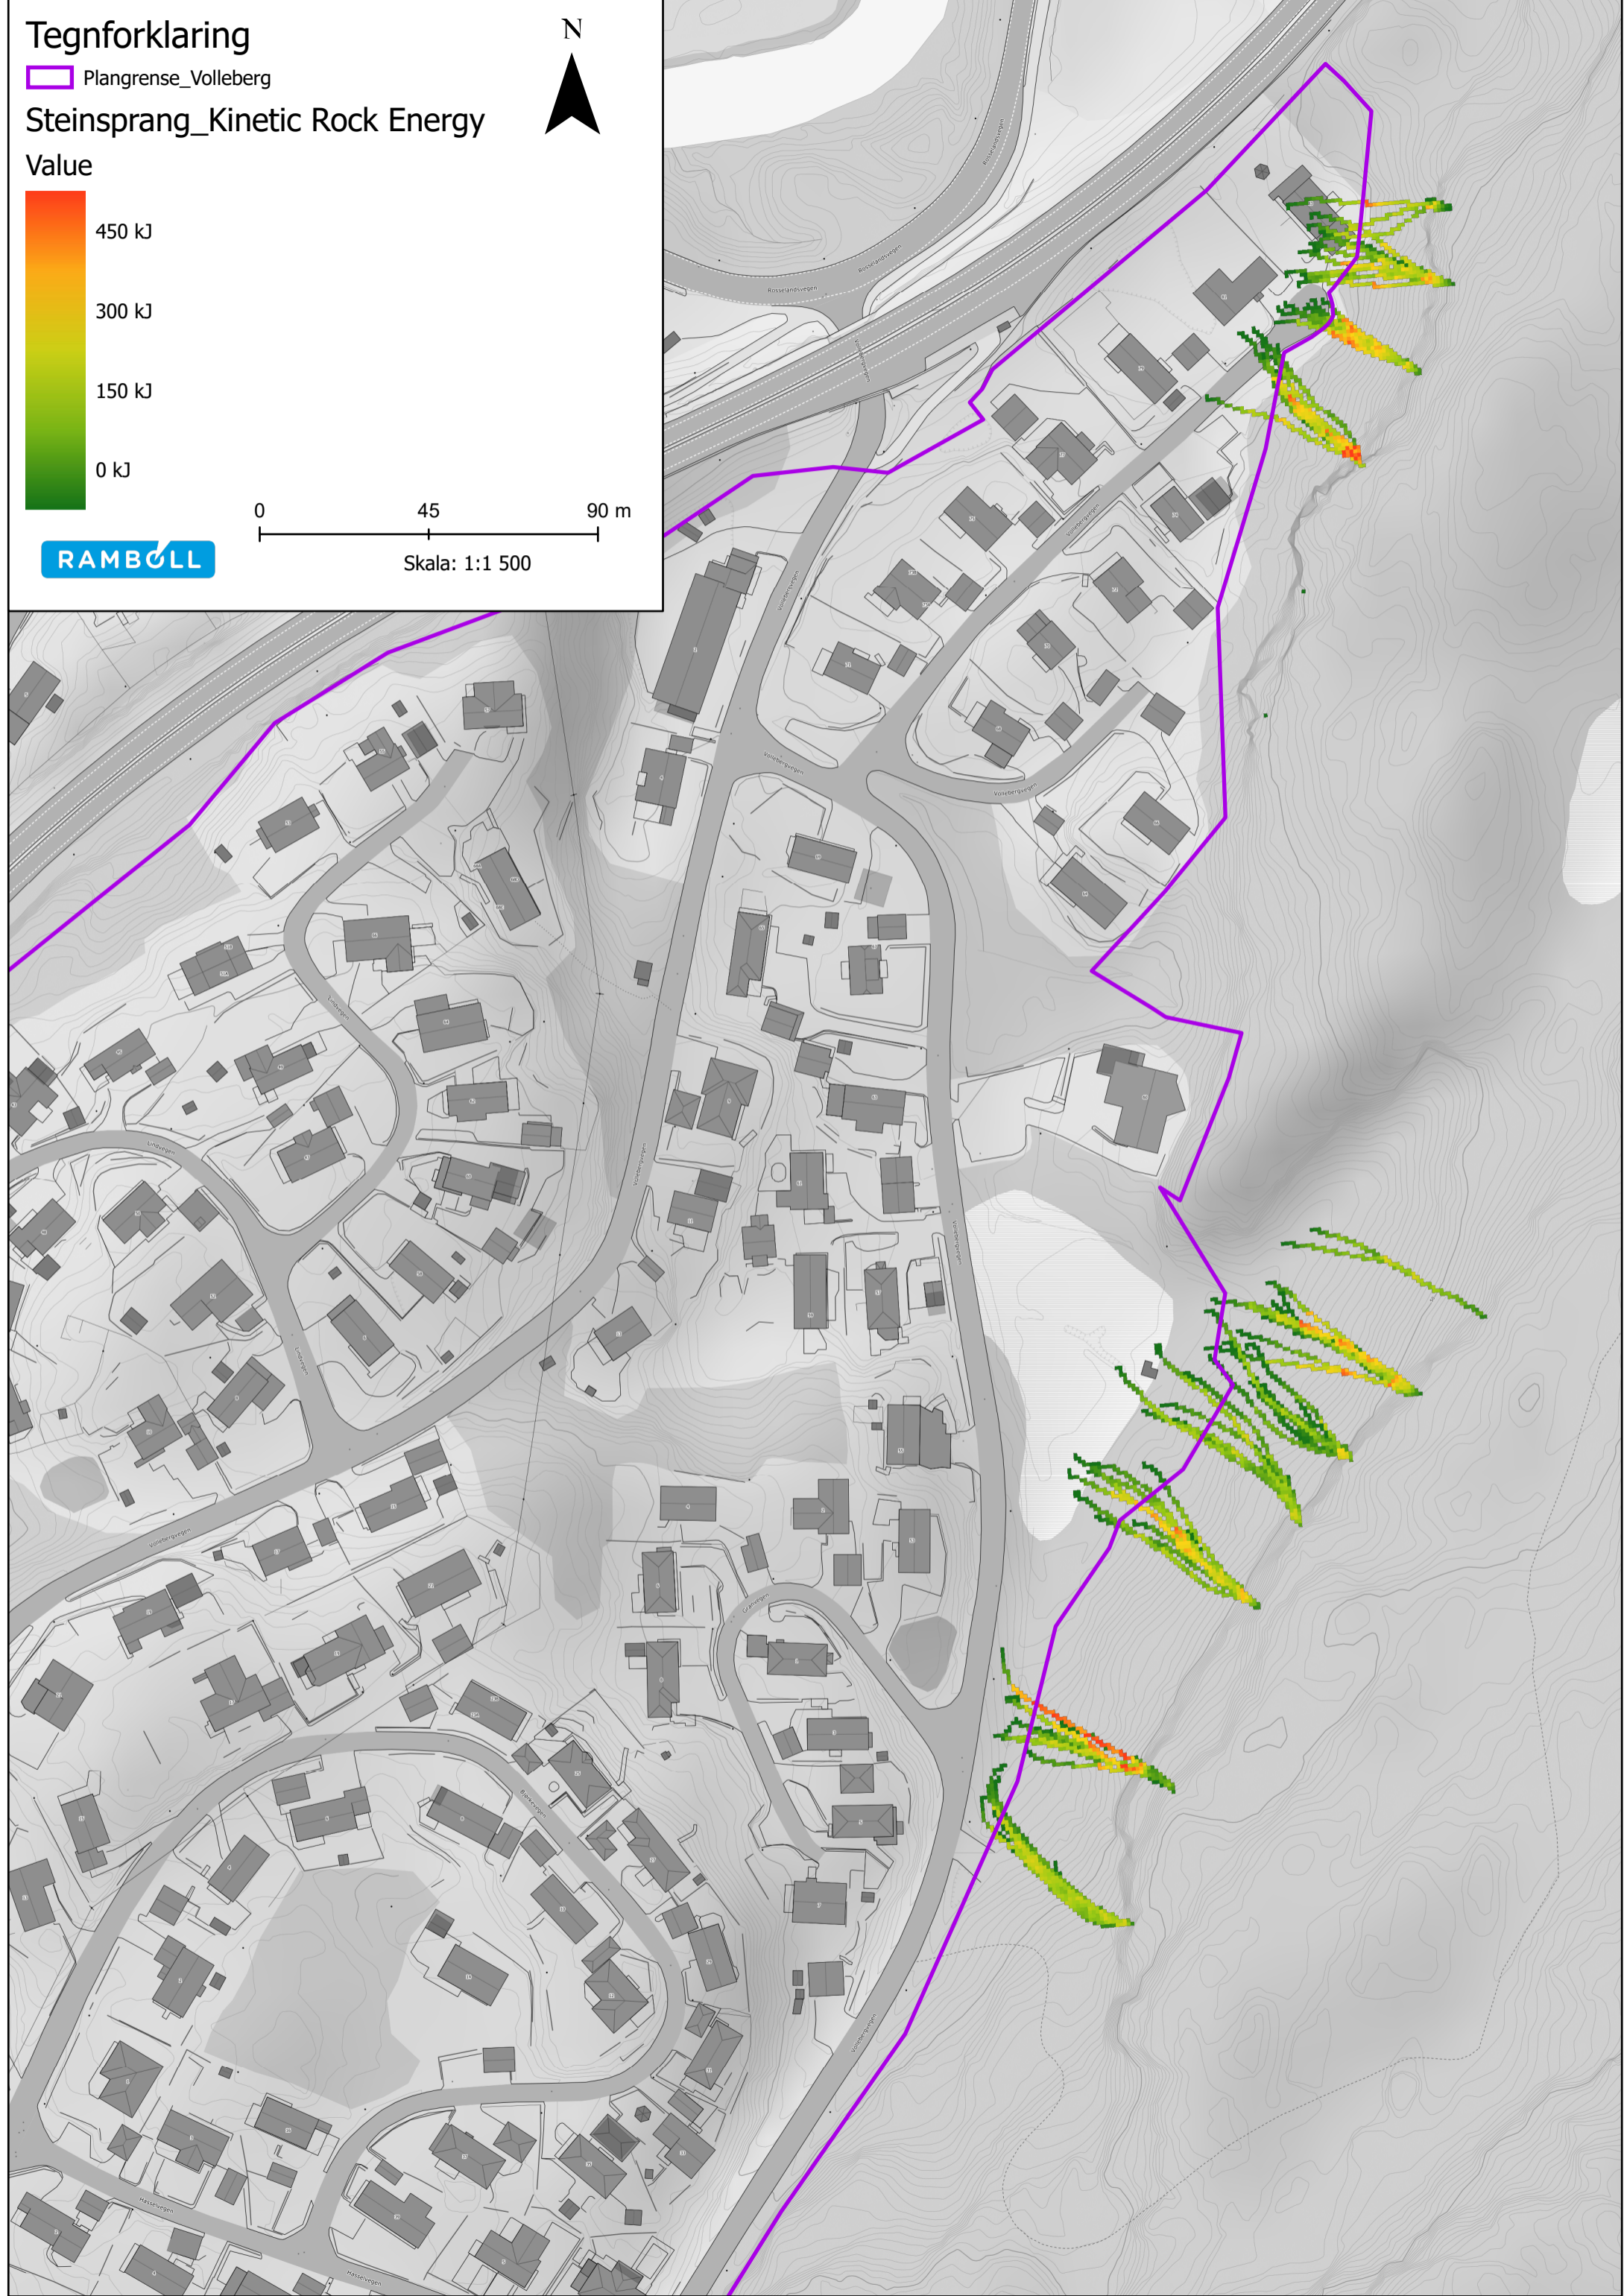
Vedlegg 1 – Resultater fra skredmodellering med RAMMS Rockfall

## Steinsprang\_Kinetic Rock Energy

Det er observert tegn etter steinsprang, både nylige hendelser og gamle, langs store deler av skrenten/skråningen i østlig randsone av planområdet. Nylige hendelser er blant annet registrert i nord (ved punkt 2 i registreringskart) og sentralt i området ved punkt 5 i registreringskartet. Det er utvilsomt steinsprangfare mot planområdet, og som støtte for å vurdere gjentaksintervall og faresoner er det utført modellering av steinsprang med RAMMS Rockfall. Visuell presentasjon av resultatene fra modelleringen er vist i vedlegg1.
