Detaljregulering for Grim torv inkl. skisseprosjekt

Grim Eiendom AS

Miljøgeologisk grunnundersøkelse –
innledende undersøkelse – datarapport

DOKUMENTKODE: 313861-RIGm-RAP-001

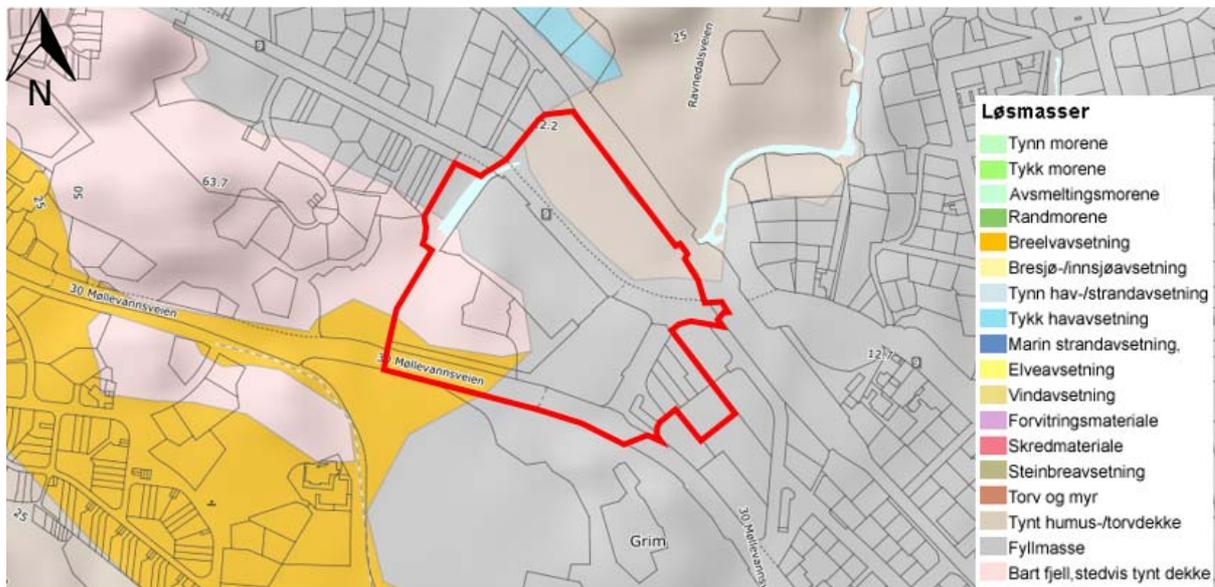
Ifølge NGU består berggrunnen på området hovedsakelig av øyegneis, mens løsmassene består av bart fjell med tynt torv- og humusdekke i nord (parkområdet), fyllmasser sentralt på området og breelvavsetninger over berg i et lite område langs Møllevannsveien i sørvest (jf. fig. 3). Tidligere grunnundersøkelser utført lengre sør i forbindelse med etablering av «godsrutebilstasjon» viser at det i området er naturlig grunn av sand og leire under fyllmassene

Figur 3. Kart som viser løsmassene i området (rødt omriss markerer tiltaksområdet). (Kartkilde: www.ngu.no)

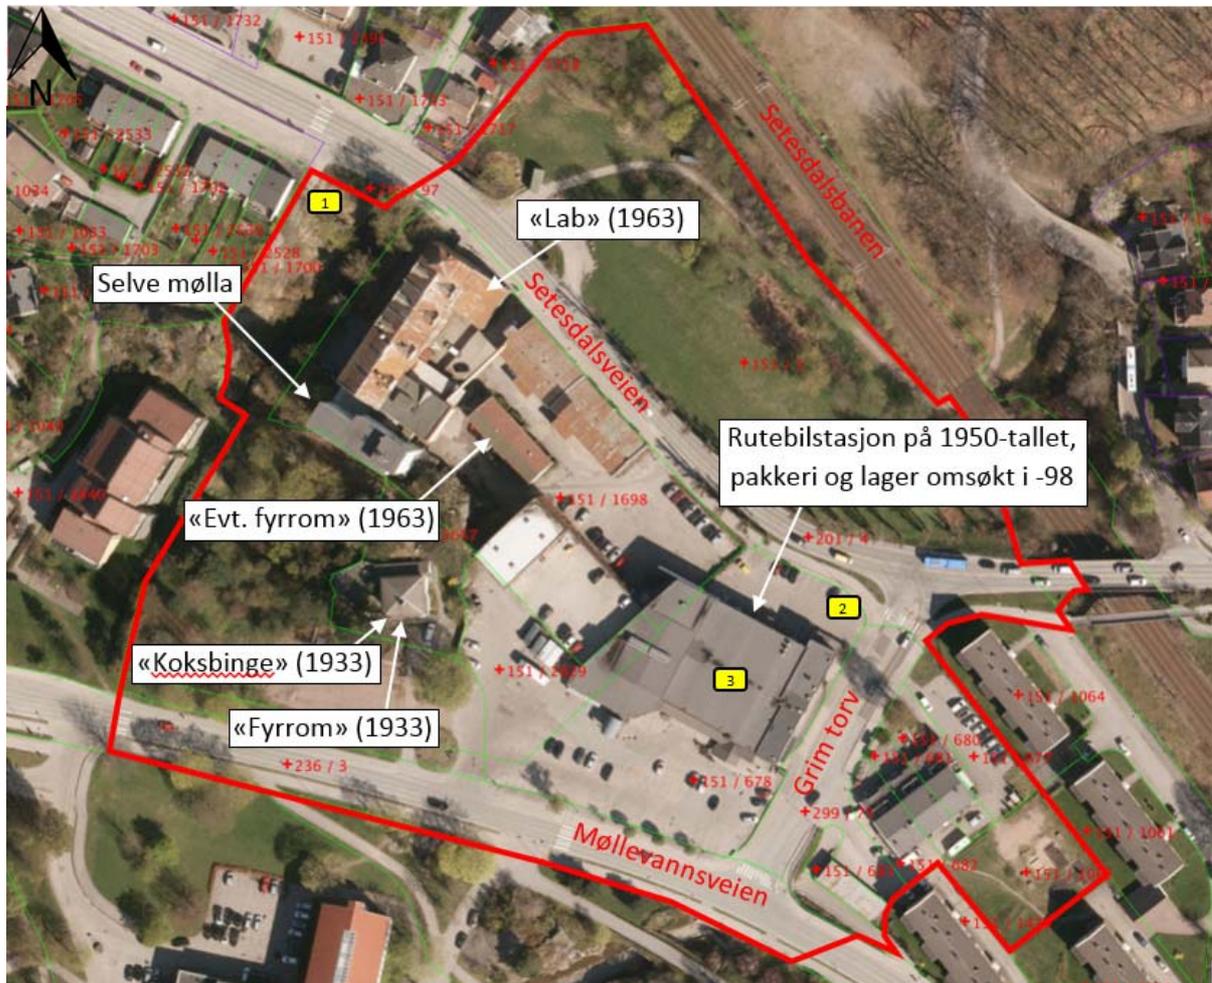
Det er flere kjente plasseringer av olje- og drivstofftanker på området (se fig. 4), samt fyrrom hvor det kan antas å være/ha vært tilkoblet en utvendig oljetank. Det antas at koksfyringen i fyrrommet i bolighuset sørøst på området kan ha blitt erstattet med oljefyring på et senere tidspunkt.

Figur 4. Undersøkt område, med relevante byggesaksopplysninger. Årstall for byggesak i parentes. Gule felter markerer kjente plasseringer av olje- og drivstofftanker. Lokasjon 1: to 3000 l bensintanker (omsøkt flyttet hit fra litt lengre ut i veien i 1961). Lokasjon 2: to 7000 l bensintanker og én 7000 l dieseltank (1952, har iht. tegninger også ligget noe nærmere bygningen). Lokasjon 3: Én 6000 l oljetank (1955). Det antas å være/ha vært knyttet oljetanker til fyrrommene (koks kan ha blitt erstattet av olje i fyrrommet i bolighuset).

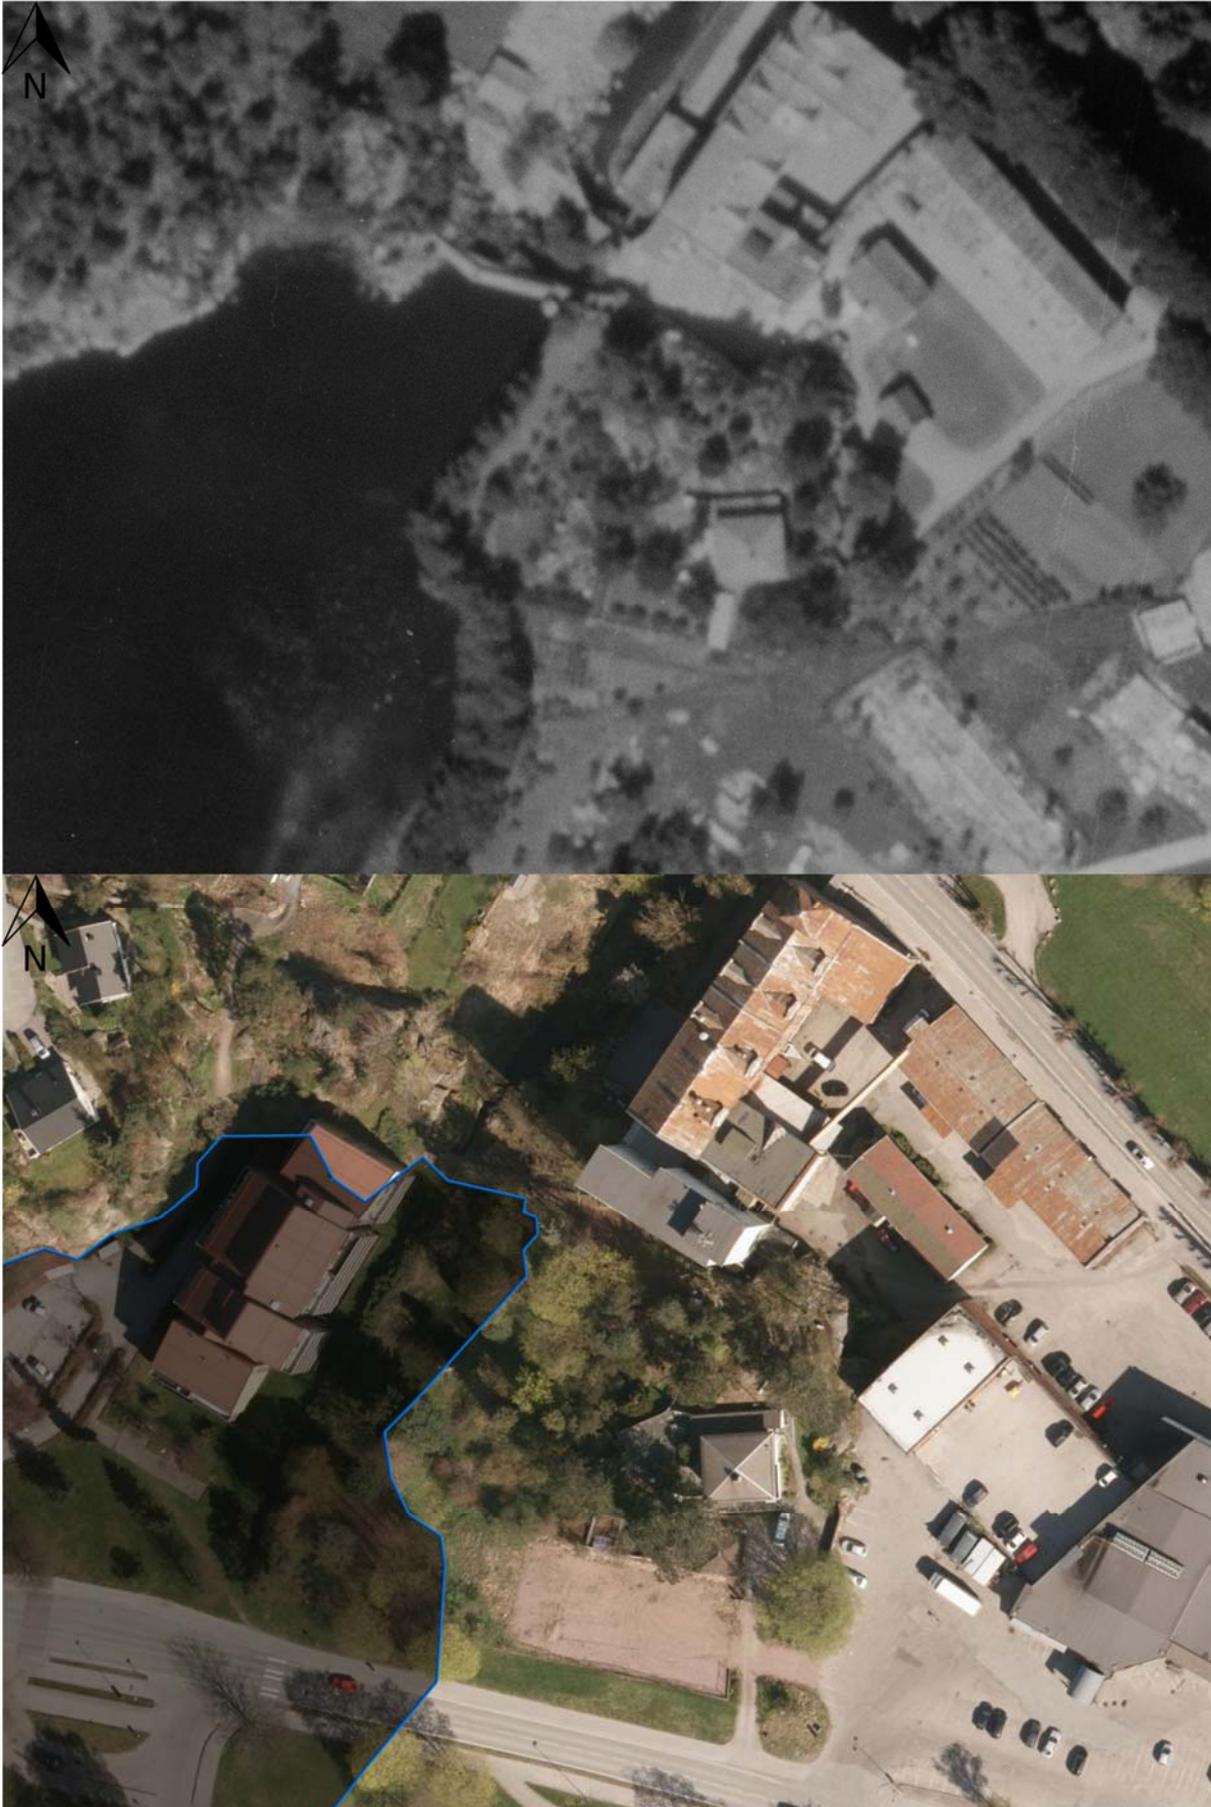
Den tidligere oppdemte innsjøen Mølle vannet gikk tidligere inn i sørvestre hjørne av planområdet, som vist i figur 5. Vannet ble tappet helt i 1949, men skal før 1923 ha stått enda høyere (kilde: Kristiansand kommune, *Kulturminner i Kristiansand*, 2011). Dette området er ifølge lokalkjente fylt opp med masser. Demningen/stemmen mot mølla står ennå.

Figur 5. Øverst: Foto fra 1946. Nederst: Foto fra 2015, blå linje indikerer hvor langt inn Møllevannet gikk i 1946.

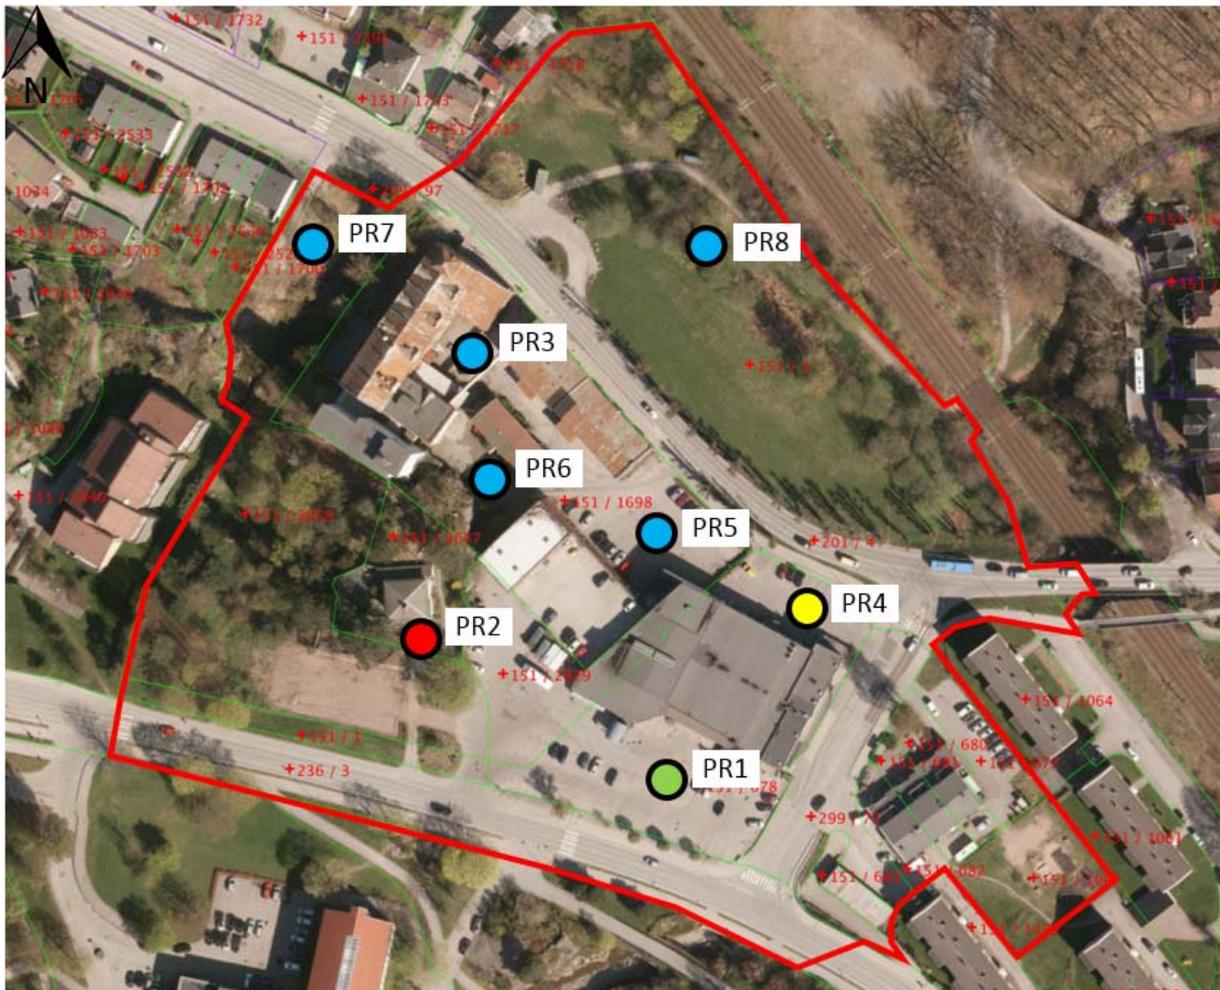
Det ble tatt ut totalt 21 løsmasseprøver fra totalt 8 prøvepunkter (se figur 6 for plassering). Boringen ble avsluttet i antatt ren og naturlig avsatt grunn (sand/leire) der dette var mulig. Det ble boret i seksjoner på 1 m. Prøvetakingsmetoden er sårbar for krysskontaminering under opptrekking av boret. For å unngå slik påvirkning ble det ytterste jordlaget fra jordkjernene fjernet med kniv før prøver ble tatt ut. Rene latex-/nitrilhansker ble benyttet under uttak av prøvene. Alle prøver ble tatt som representative blandprøver for sitt respektive dybdeintervall eller jordsjikt og pakket i diffusjonstette rilsanposer.

Figur 6. Situasjonsteikning over prøvetatt område. Ca. plassering av prøvepunktene er vist med sorte ringer, fargelagt i henhold til høyeste påviste tilstandsklasse (jf. kap.3.4 og 3.5). (Kartkilde: www.norgeskart.no)

Det er påvist forurensning i 6 av 17 prøver fordelt på 3 av 8 prøvepunkter. Forurensningen omfatter tungmetallene kobber, bly og sink samt olje (alifater).

Den høyeste forurensningsgraden ble målt i punkt 2, hvor det var innhold av olje til og med tilstandsklasse 5 i dypere masser (>1 m), i tillegg til lavere forurensning av bly i hele dybden og kobber i toppmassene. Oljeforurensningen antas å stamme fra en oljetank tilknyttet fyrrommet i huset, men det er usikkert hva metallene stammer fra.

I fyllmassene i punkt PR 4 ble det også målt lavere grad av forurensning av bly og sink i dypere lag og av tungolje i toppmassene. I punkt PR 1 ble det målt en svak overskridelse av normverdi for benzo(a)pyren i toppmassene.

Oppsummert anbefales derfor videre prøvetaking utført med prøvetetthet iht. nevnte veileder TA-2553, men med hovedvekt på fyllmassene på platåene hvor hhv. PR 1 og PR 4 er plassert (altså sør og nordøst for det store næringsbygget), og med noe mindre vekt på fyllmassene i parken nord for Setesdalsveien og fyllmassene bak mølla (men begge stedet antas det at det må bores relativt dypt for å nå naturlig grunn). Prøvetaking omkring olje-/drivstofftanker bør komme i tillegg til prøveprogrammet for resten av området.

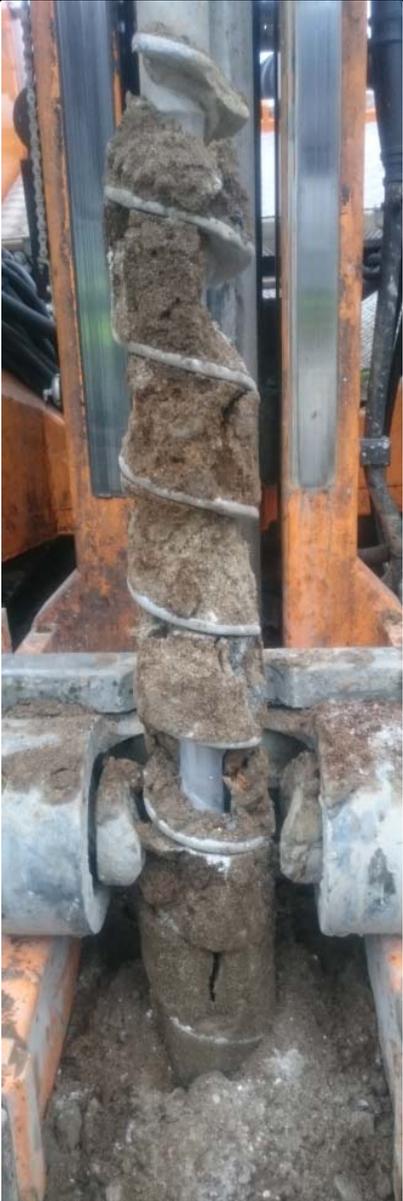
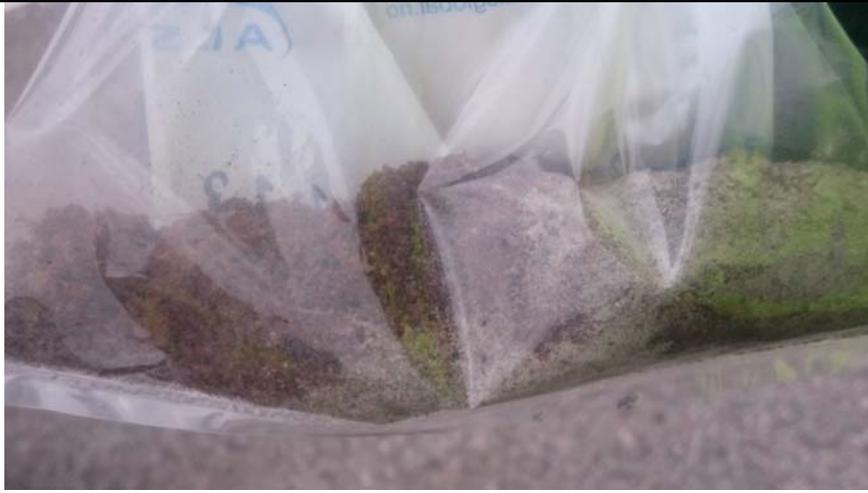
Prøvepunkt: PR-1			
Posisjon på eiendom: Sørøst, ved kjøpesenter			
Dybde (m)	Prøve	Beskrivelse	Bilde: Bor ca. 0-0,7 m.
0-0,5	1	Fyllmasser av sprengstein og brun til lys grå sand med en del humus. Vanskelig å bore og å få opp masser.

0,5-1		Fyllmasser av leire og humusrik sand med stein og tegl.	
1-2	2	Rødbrun sand med en del humus, og stedvis lys gråhvit til lys brungul sand. Noe knust stein. Innslag av svart glimmer. Antatt fyllmasser.	
Vanskelig å få opp masser, derfor stopp i antatte fyllmasser 2 m under terreng.			
Bilde: Prøvepose med rødbrun og lys sand fra 1-2 m dyp.

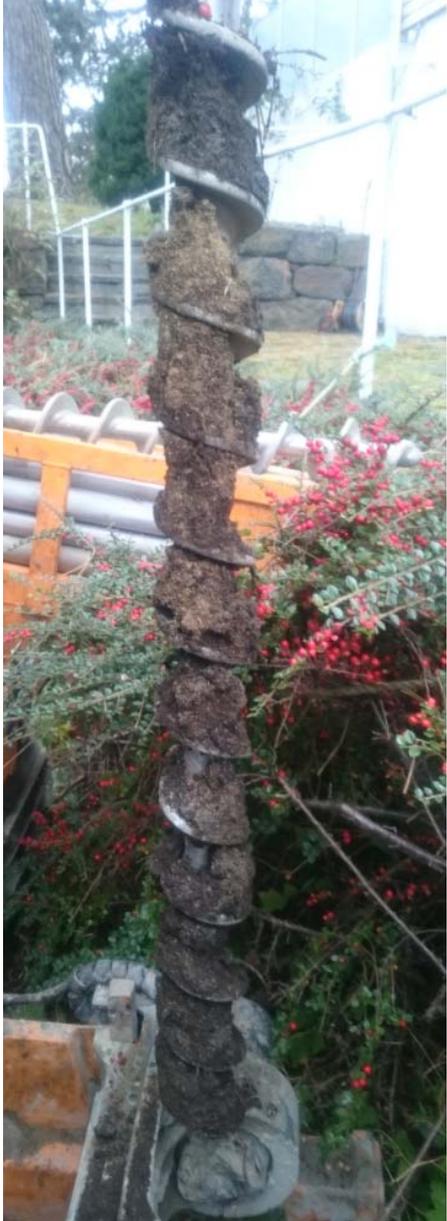
I prøvepunkt PR 2, ved bolighuset, var massene humusrike og luktet tydelig diesel fra 1 m dybde. I punkt PR 7 ble det funnet en del søppel. I punkt PR 8 var det særlig mye store steiner i grunnen, og moldjord ned til minst 2 m dyp. Boringene tyder på at plataet hvor punkt PR 4 er plassert er utfylte masser, og at det også er mye fyllmasser på oversiden av det store næringsbygget, hvor punkt PR 1 er plassert. Det antas også å være oppfylt flere meter på baksiden av mølla og demningen, der det tidligere Mølle vannet lå.

Prøvepunkt: PR-2			
Posisjon på eiendom: Sørvest, ved bolig			
Dybde (m)	Prøve	Beskrivelse	Bilde: 0-1 m.
0-1	1	Sandig, humusrik jord. Mørk brun, med rester av røtter. Luktet kun jord. Helt øverst mest brun sand og noe tegl. Antatt fyllmasser.

1-1,25	2	Humusrik jord som over, med noe stein og grov sand. Diesellukt. Antatt fyllmasser eller omrørte masser.	
Stopp i antatt fjell ca. 1,27 m under terreng.

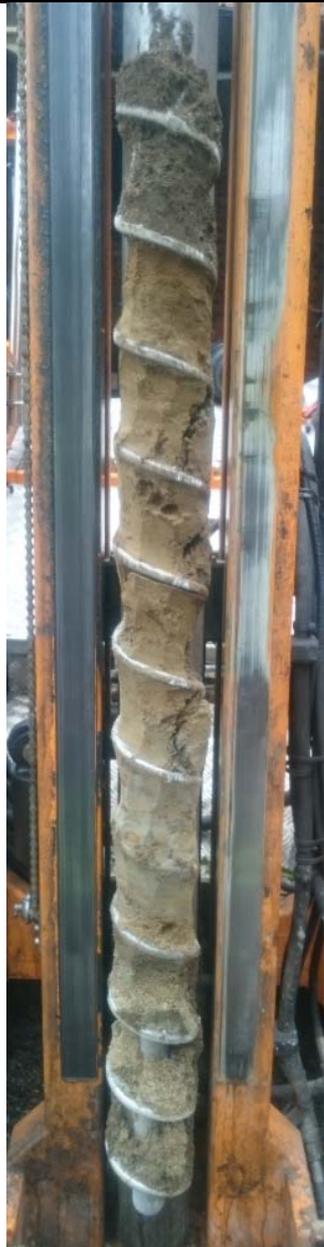
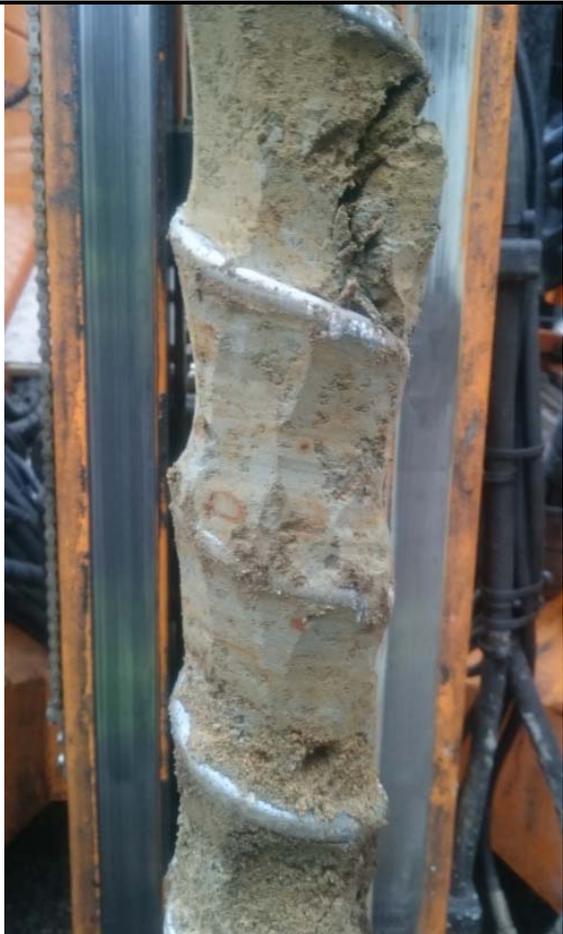
Prøvepunkt: PR-3			
Posisjon på eiendom: Nordvest, ved mølle			
Dybde (m)	Prøve	Beskrivelse	Bilde: 1-2 m.
0-1,1	1 (0-1)	Gråbrune til rødbrune sandfyllmasser med noe humusinnhold. Øvre 40 cm antatt sprengsteinslag med mest gråbrun sand og knust sprengstein.

1,1-1,7	2	Fin, tettpakket, lys brun sand. Mer siltig/leirig og tørrskorpeaktig (grålig med rustflekker) fra 1,5 m. Antatt naturlig avsatt.	
1,7-2	3	Lys gråbeige sand.	
Stopp i antatt naturlig grunn av sand 2 m under terreng.			
Bilde: Nærbilde fra ca. 1,45-1,75 m dyp.

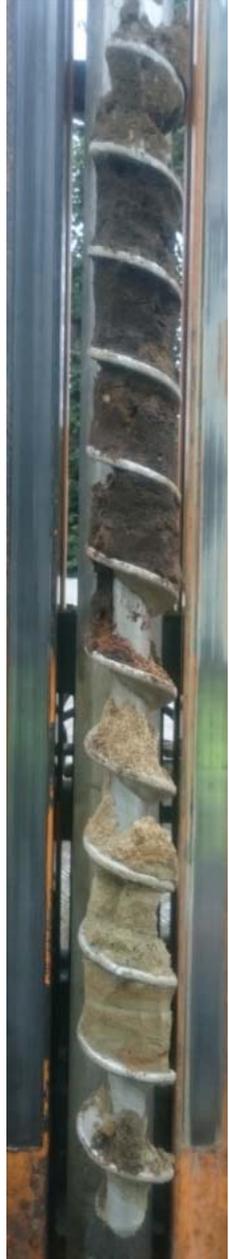
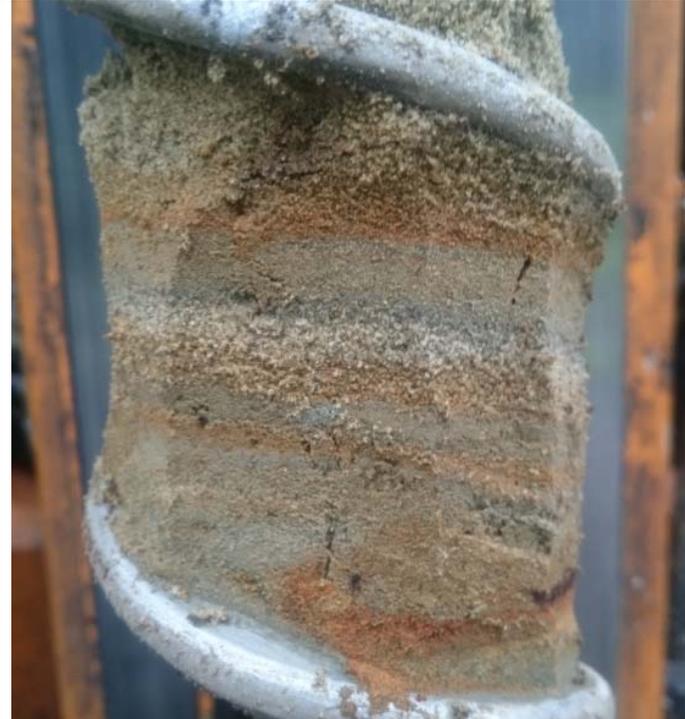
Prøvepunkt: PR-4			
Posisjon på eiendom: Øst, ved pizzarestaurant			
Dybde (m)	Prøve	Beskrivelse	Bilde: 2-3 m.
0-1	1 (0-0,6)	Fyllmasser av brun, delvis humusrik sand og pulverisert feltspat. Antatt sprengsteinsfylling; mye falt av bor på vei opp.

1-2	2 (1,4-1,8)	Humusrike, brune sandfyllmasser med svarte lag av særlig organisk sand, samt tegl, stein og treverk. Torvlukt.	
2-2,5	3	Svært mørke sandfyllmasser med tilsynelatende høyt humusinnhold. Innslag av lysere brun sand og glasskår.	
2,5-2,55	-	Grov, rød sand	
2,55-3	4 (2,55-2,9)	Fin, lys brun til beige sand. Fra 2,7 m mer tettpakket og lagdelt, gråere, med tynne rustrøde og lyse lag.	
Stopp i antatt naturlig grunn av sand 3 m under terreng.			
Kommentar: OBS! Kan ha blitt med noe asfaltstøv i prøven.			
Bilde: Lagdelt sand ved ca. 2,8-2,9 m dyp.

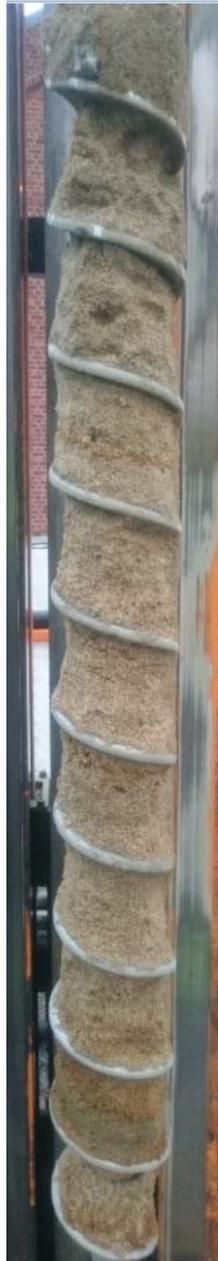
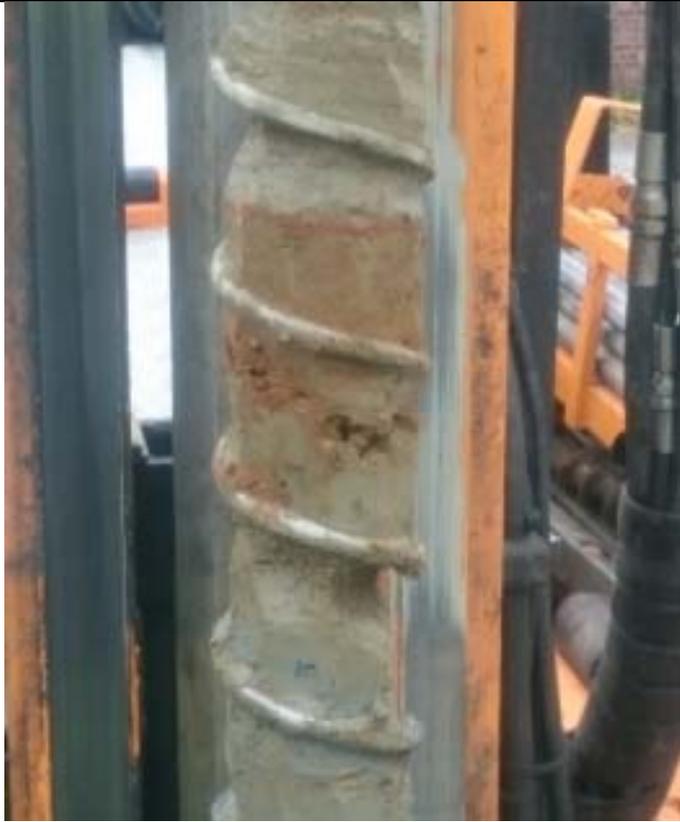
Prøvepunkt: PR-5			
Posisjon på eiendom: Midt, ved innkjørsel til nedre parkeringsplass.			
Dybde (m)	Prøve	Beskrivelse	Bilde: 1-2 m.
0-1	1	Gråoransje (svakt rustfarget) sand, mørkere og brunere øvre 20 cm. Antydning til torvlukt.

1-1,75	2	Gråoransje sand, som over, men med svakt synlig lagdeling. Kan være naturlig avsatt.	
1,75-2	-	Mørk oransje, grov sand med et tynt sjikt av grå finsand. Antydning til torvlukt.	
2-3	3 (2,1-3)	Grå leire med sjikt av fin grå sand og rustrød sand. Antatt naturlig avsatt.	
3-4	4	Grå leire med sandsjikt som over, og med svakt rustfarget mønster i leira.	
Stopp i antatt naturlig grunn av leire 4 m under terreng.			
Bilde: Leire med sandsjikt ved ca. 2,25-2,65 m dyp.

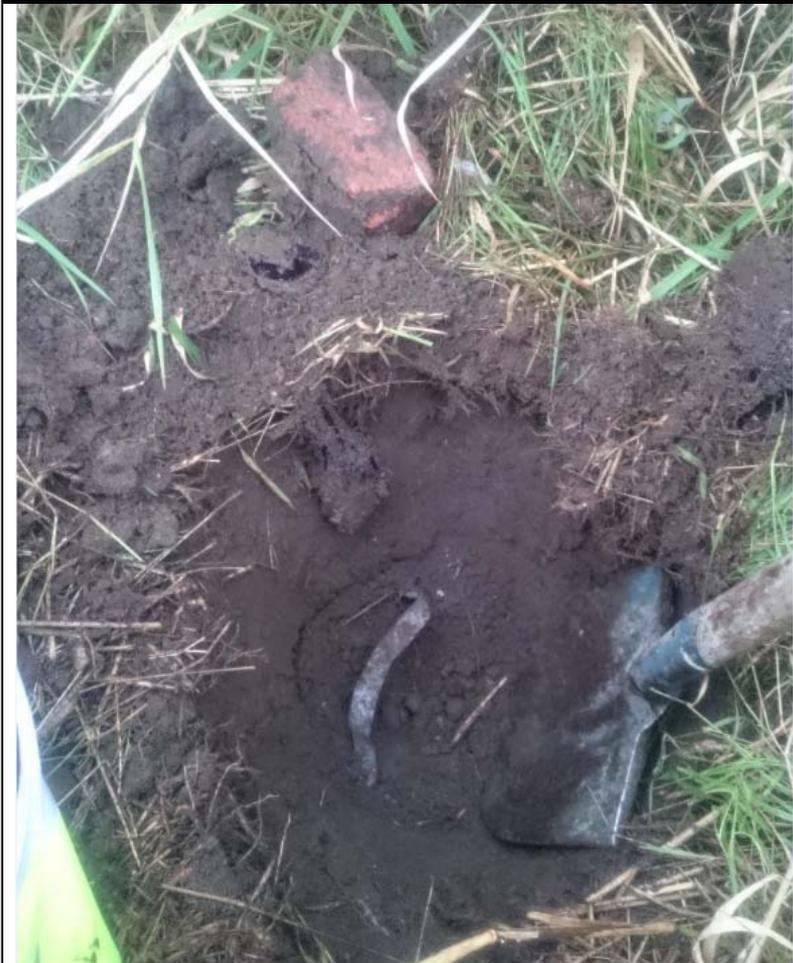
Prøvepunkt: PR-7		
Posisjon på eiendom: Nordvest, ved tidligere drivstofftanker		
Dybde (m)	Prøve	Beskrivelse
0-0,5	1	Fyllmasser av mørk brun moldjord. Mye skrot i grunnen, bl.a. tegl, ølflasker og metallbånd.
Stopp i fyllmasser av moldjord 1 m under terreng.		
Kommentar: Her ble det bare gravd grunt med spade av sikkerhetsmessige årsaker, da det var mye kabler i grunnen i området.		
Bilde: Fyllmasser av moldjord, med en bit av teglstein 0-0,5 m dyp.

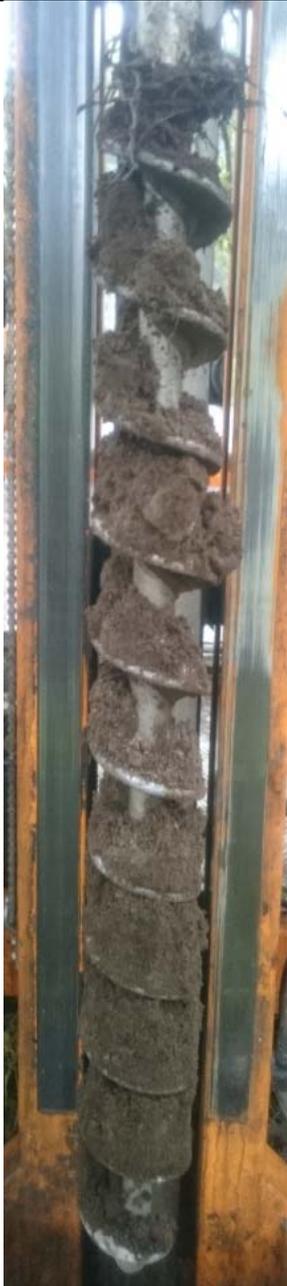
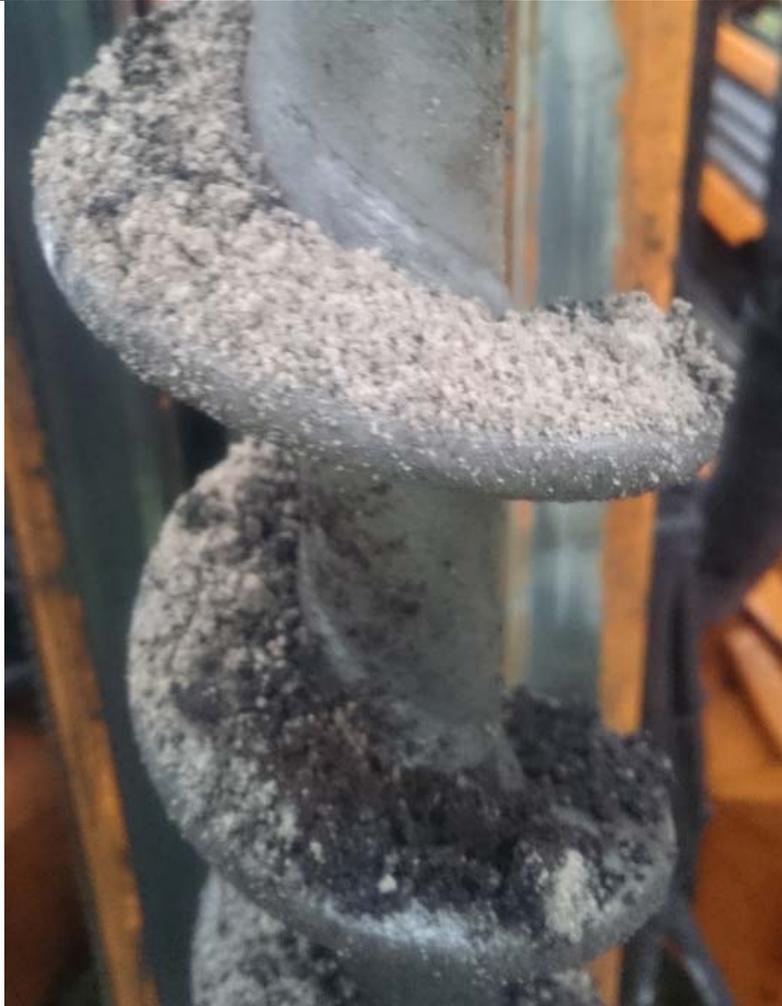
Prøvepunkt: PR-8			
Posisjon på eiendom: Nordøst, i park ved jernbanespor.			
Dybde (m)	Prøve	Beskrivelse	Bilde: 0-1 m.
0-1	1	Sandig, mørk brun moldjord med mye stein. Store stein i grunnen gjorde det vanskelig å få opp masser.

1-2	2		
2-2,7	-	Lys hvitbeige sand, samt noe mørk, humusrik jord som trolig er fra overliggende masser. Svært lite kom opp med boret, pga. vanskelige grunnforhold. Usikkert om massene er fyllmasser eller naturlig grunn.	
Stopp i antatt stein (evt. fjell) ca. 2,7 m under terreng.			
Bilde: Lyse og mørke masser på boret fra nederste meter.

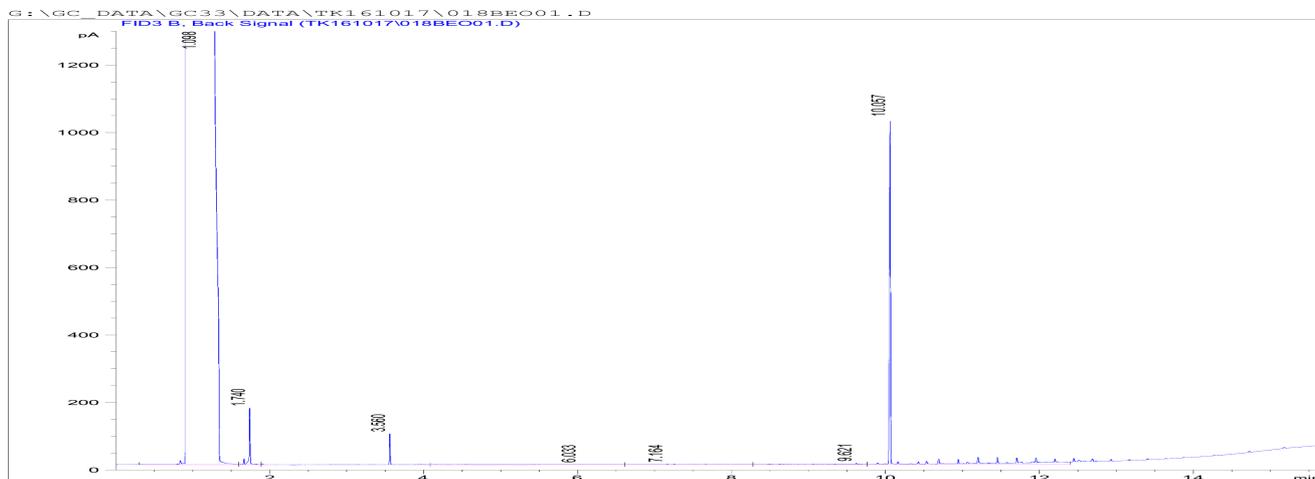
CHROMATOGRAM 157108/17

Sagesnavn:	N1718378	Prøvested:	ALS Norge,
Prøvemærke:	N00537563	Instrument:	GC33
Sekvens:	TK161017	Placering:	Vial 18

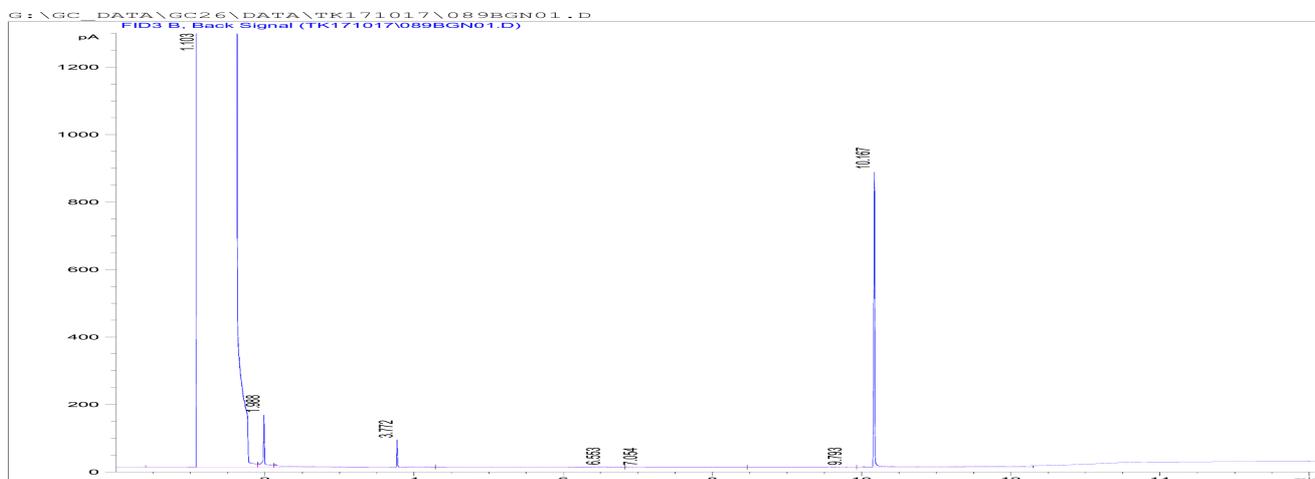
CHROMATOGRAM 157114/17

Sagesnavn:	N1718378	Prøvested:	ALS Norge,
Prøvemærke:	N00537569	Instrument:	GC26
Sekvens:	TK171017	Placering:	Vial 89

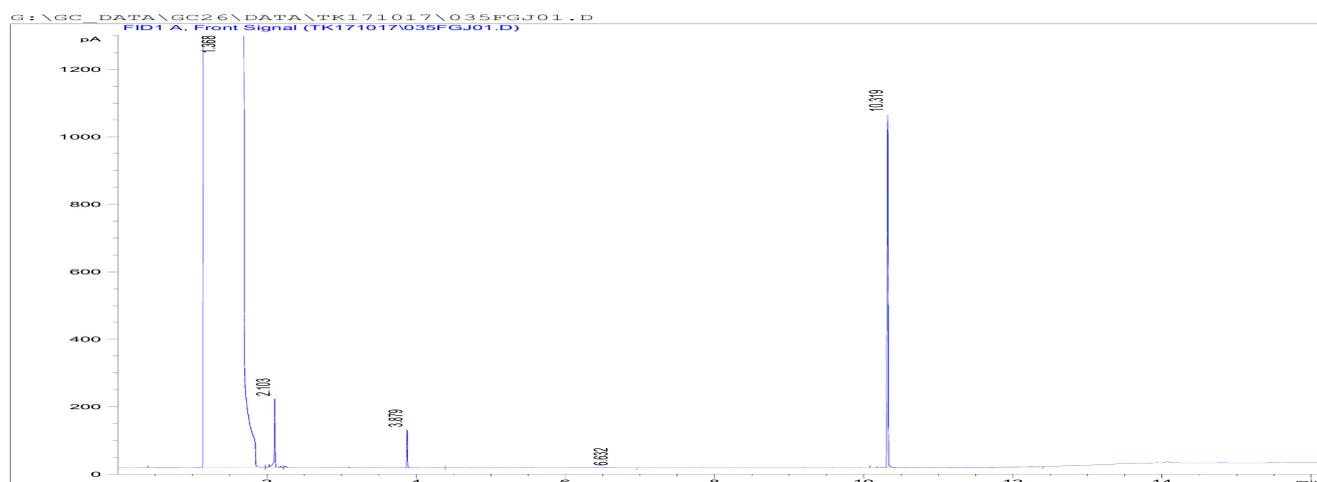
CHROMATOGRAM 157117/17

Sagesnavn:	N1718378	Prøvested:	ALS Norge,
Prøvemærke:	N00537572	Instrument:	GC26
Sekvens:	TK171017	Placering:	Vial 35

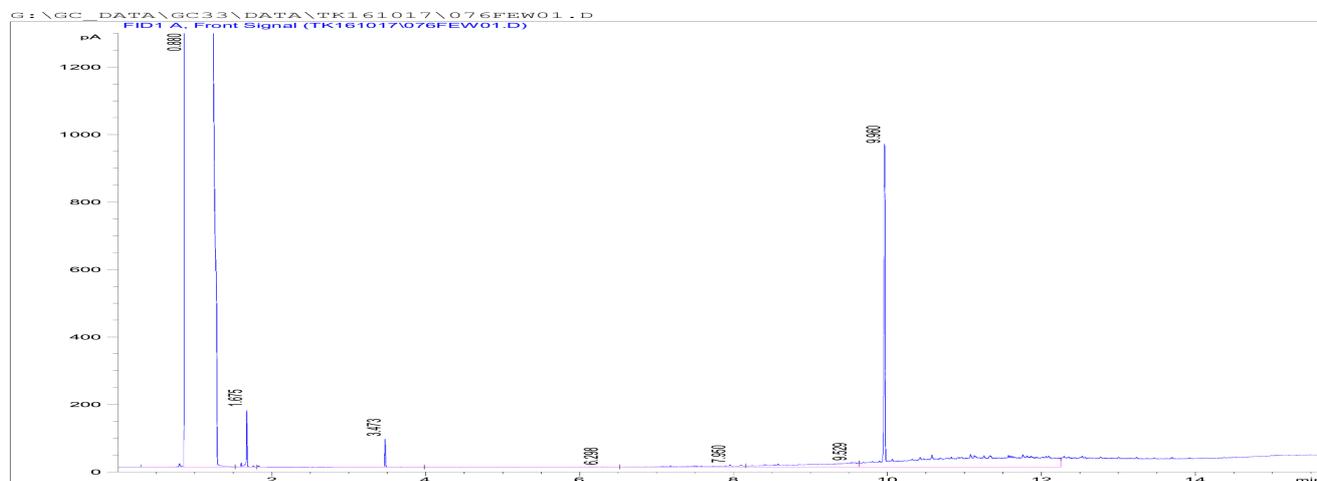
CHROMATOGRAM 157120/17

Sagesnavn:	N1718378	Prøvested:	ALS Norge,
Prøvemærke:	N00537575	Instrument:	GC33
Sekvens:	TK161017	Placering:	Vial 76
