**Naturmangfold Hefteneset**  
**Miljøundersøkelser av sjøsedimentene**  
**Vurderinger etter forskrift om rammer for vannforvaltning §12**

**Søgne Kristiansand kommune**

Asbjørn Lie og Per Arvid Åsen  
Naturmuseum og botaniske hage, Universitetet i Agder  
Oppdatert 09.11 2023

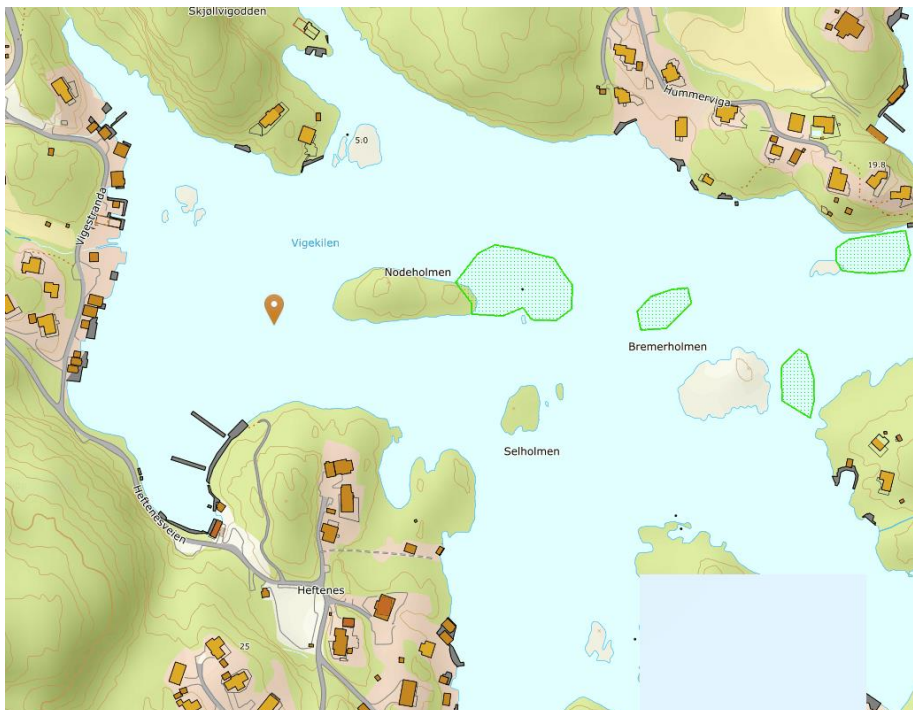
Kart 3 Kartet viser naturtyper kartlagt etter DN håndbok 13 og 19. Det er registrert fire mindre områder med naturtypen «ålegrasenger» med «lokal verdi» i Vigekilen. Søk på gyteområder, marine naturtyper og i Seapop (hekkebestander av sjøfugl) ga ikke resultat i søk via Artsdatabankens økologiske grunnkart pr. 4.10 2021.

Etablering av flytebryggeanlegg kan gi økt utskygning av algevegetasjonen langs land. Utformingen av flytebryggeanlegget som gir god lysgjennomgang bør vurderes. Det er bare ubetydelige funn av ålegras i tilknytning til planen. De store ålegrasengene er registrert utenfor planområdet, se kart 3.

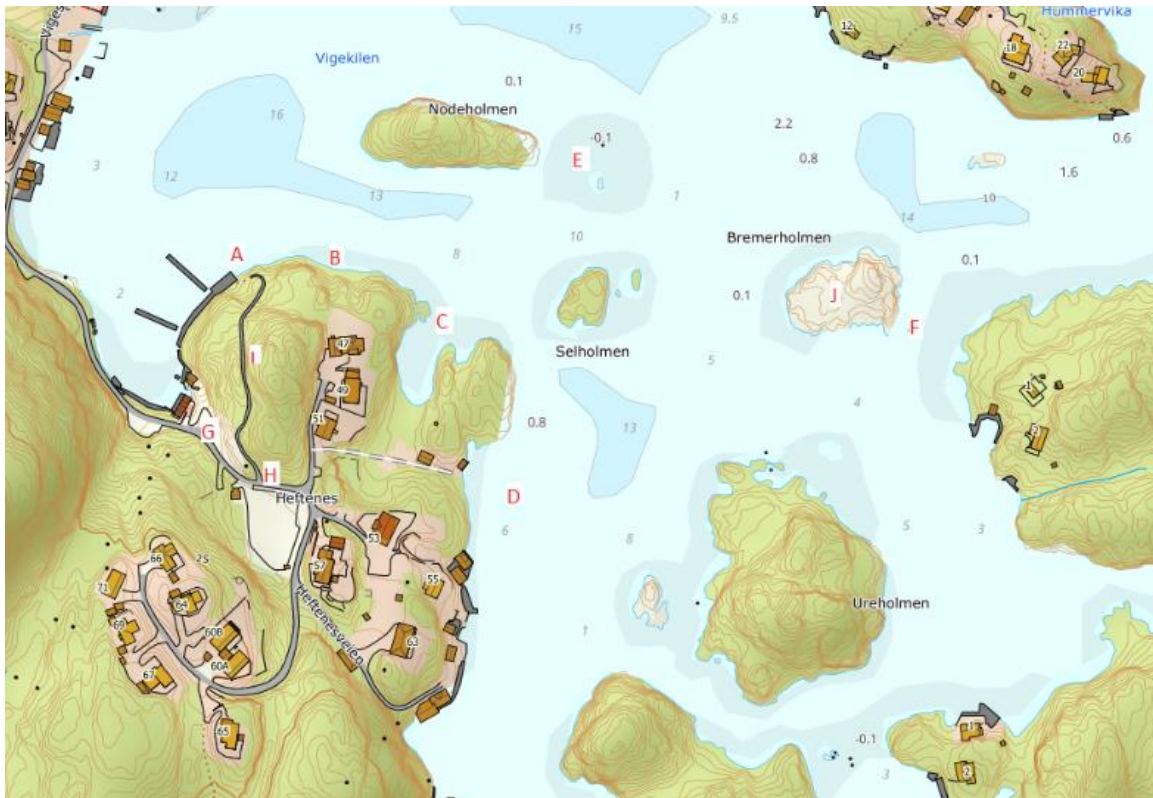
Kart 8 Bokstavmarkeringene viser til bildetekstene, områdebeskrivelsene og artsregistreringer.

Området er dokumentert i bildeserien nedenfor. Kart 8 nedenfor viser dybdeforholdene i Vigekilen, som ligger godt beskyttet for vær og vind av holmer og skjær. Det er ikke en terskelfjord, men noen mindre området med større dyp ned mot 15 – 16, hvor det trolig er mindre vannutskifting. Tang og tarevegetasjonen er preget av at området er beskyttet mot vær og vind.

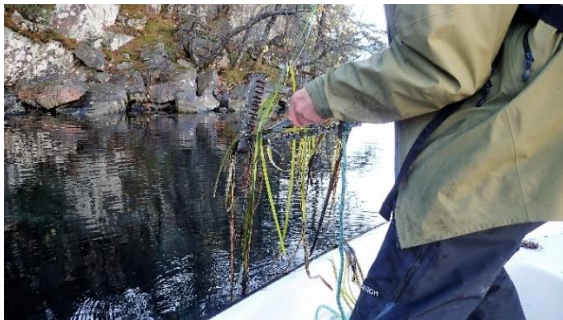
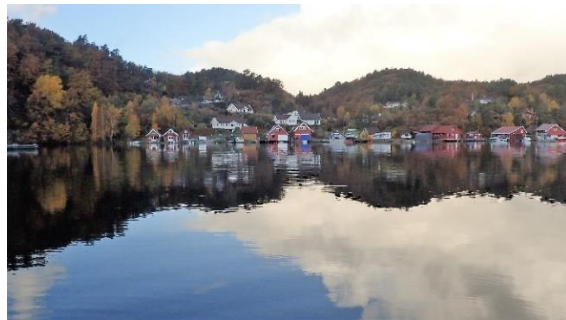
Bilde 1 og 2 området hvor flytebryggeanlegget skal plasseres ble undersøkt ved hjelp av kasterive og vannkikkert. Vi fant bare sporadisk litt ålegras (bilde 1, A i kart 8). Området ligger ved Heftenes like utenfor bebyggelsen på Vige (bilde 2).

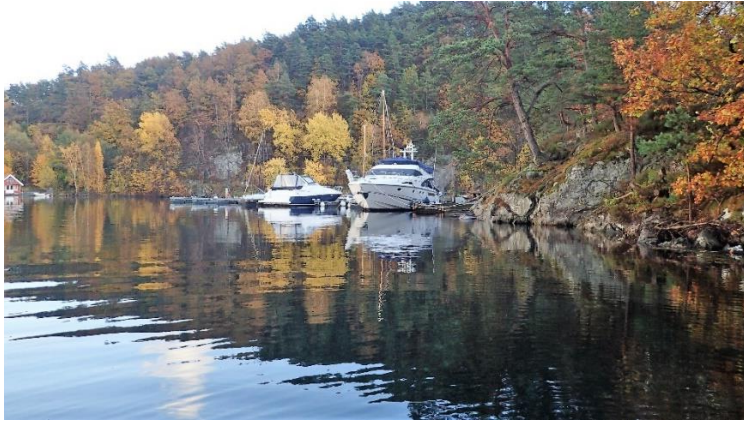
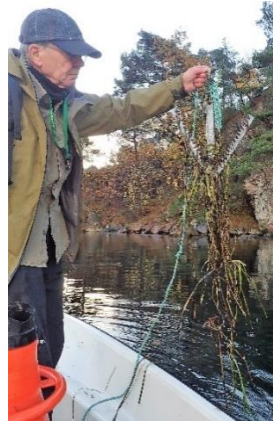
Bilde 3 og 4 Det finnes allerede ei mindre båthavn i området (A i kart 8). Flytebryggeanlegget blir en forlengelse av denne. Bilde 4 viser marinbotaniker Per Arvid Åsen som har hovedansvaret for å undersøke vegetasjonen i sjøen.

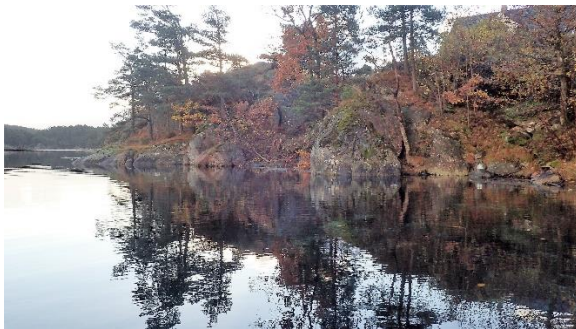
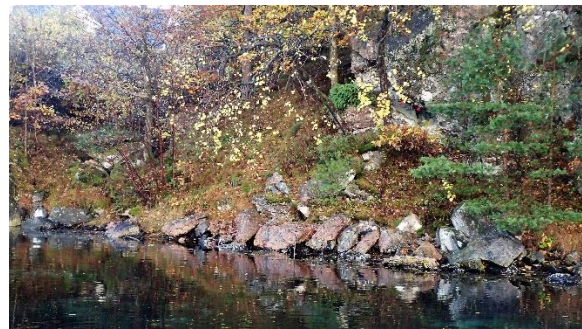
Bilde 5 og 6 Kantvegetasjonen på Heftenes hvor bryggeanlegget skal plasseres (B i kart 8).

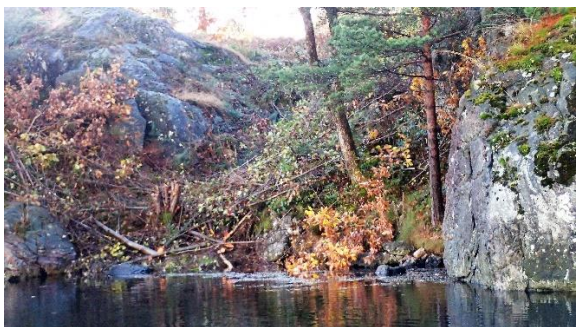
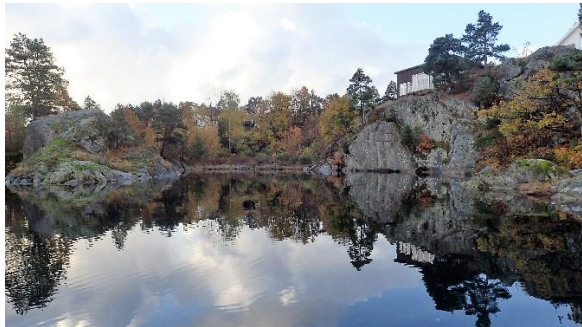
Bilde 7 og 8 Kantvegetasjonen fram mot ei markant bukt (bilde 8) som markerer slutten på flytebryggeanlegget, B-C i kart 8.

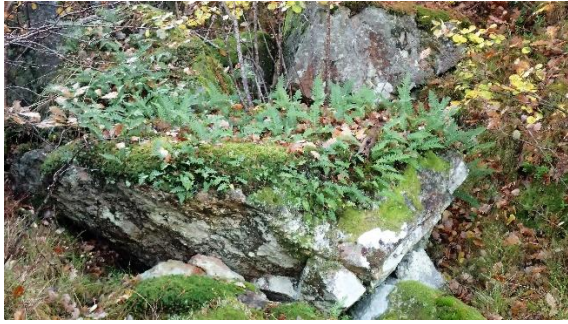
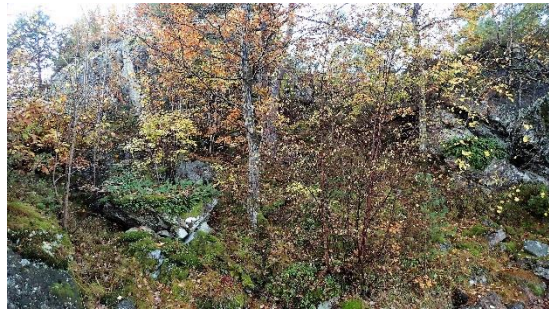
Bilde 9 og 10 Detaljer fra kantvegetasjonen i sjøkanten ved det planlagte flytebryggeanlegget. Blokk med sisselrot i skog dominert av løvtrær, eik, rogn, bjørk og osp. Blåbær i feltsjiktet (B i kart 8).

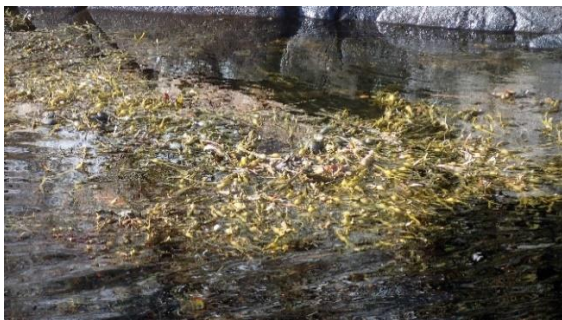
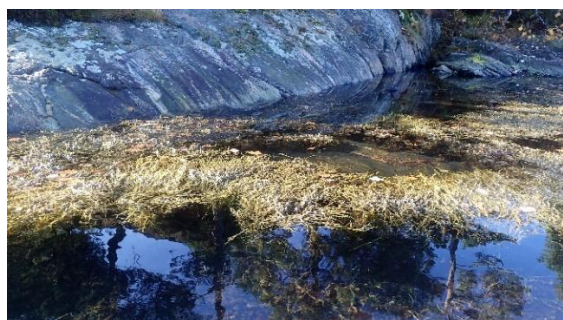
Bilde 13 og 14 Vi undersøkte tangbeltet langs land, her med dominans av grisetang. B-C i kart 8.

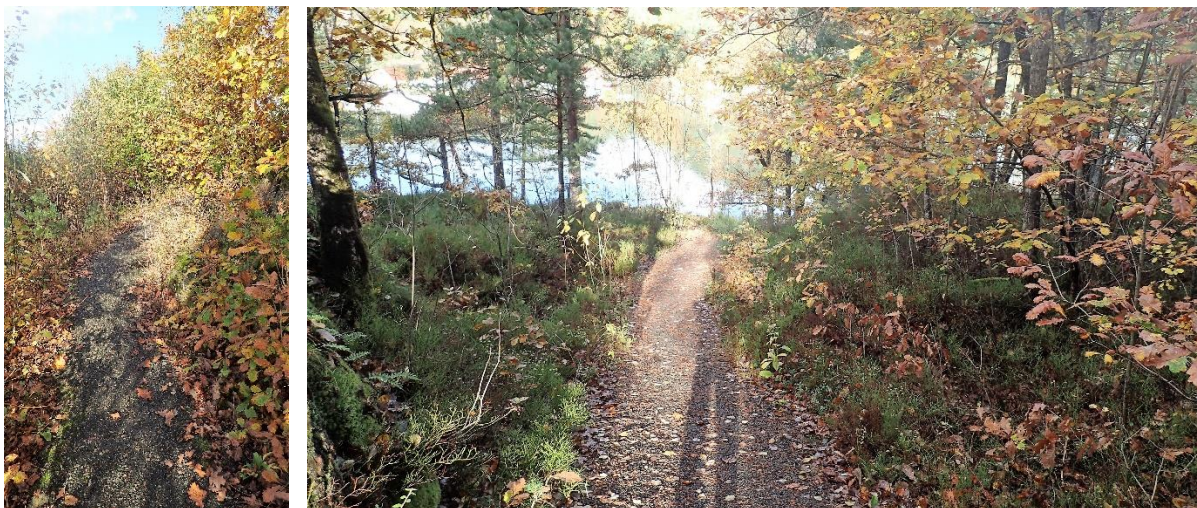
Bilde 15 og 16 Vi undersøkte biologisk mangfold langs stien som fører fram til det planlagte flytebryggeanlegget og kantvegetasjonen ved utvidelse av parkeringsarealer knyttet til flytebryggeanlegget. Løvtreandelen (krattskog med lind, eik og hassel) var størst i starten av stien, med økende andel av furu (og lyngvekster, blåbær – røsslyng) ut mot sjøen.

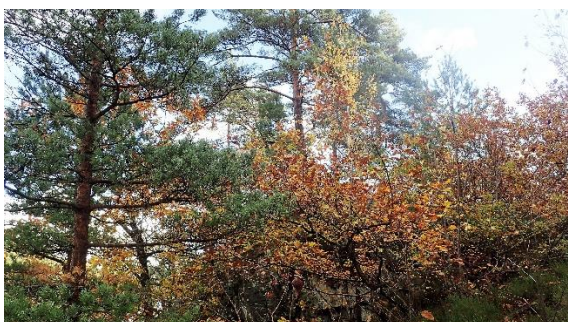
Bilde 17 og 18 Blandings-skog med furu og eik ut mot flytebryggeanlegget. Det stimet mye småfisk inne i bukta (bilde 18).

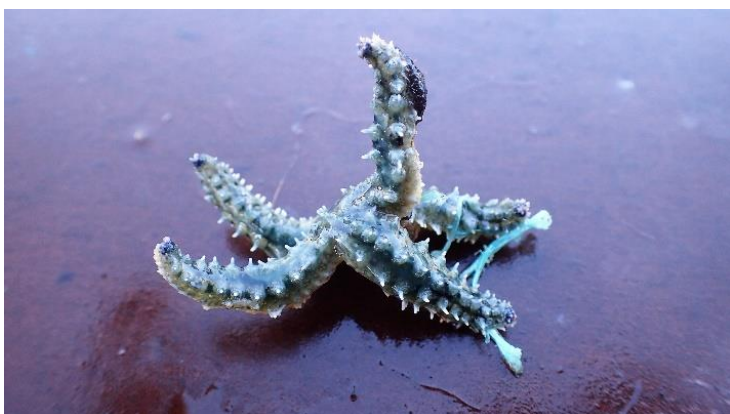
Bilde 19 Vi registrerte også litt marine dyr i tangbeltene, blant annet piggkorstroll (bildet) og vanlig korstroll. Det ble også registrert 1 større brennmanet.

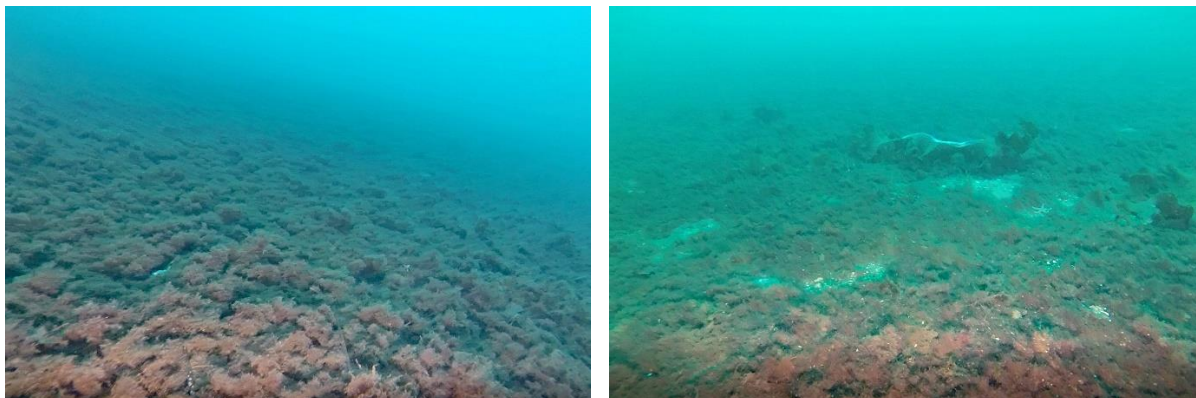
Foto B og A hentet fra undervannssopptak av Tor Kviljo - TERRATEKNIKK as

Alle filmene (unntatt videostasjon 2) viste bløtbunn med stort ensformig dekke av antatt *Rhodothamniella floridula* (se foto B fra videostasjon 3 "fra undervannssopptak av Tor Kviljo - TERRATEKNIKK as") pluss enkelte løstliggende sukkertarer (og muligens beskyttede former av stortare mer sparsomt), se foto A. Videostasjon 2 viste kupert hardbunn, men også denne med ganske tett dekke av *Rhodothamniella floridula*, ble stedvis observert sammen med *Corallina officinalis* (krasing) i sammenfiltrede bestander. Enkelte flekker av skorpeformede kalkalger kunne her observeres. Ellers ubestemmelig sammenfiltringer av forskjellige alger sammen med *Rhodothamniella* ("graps").

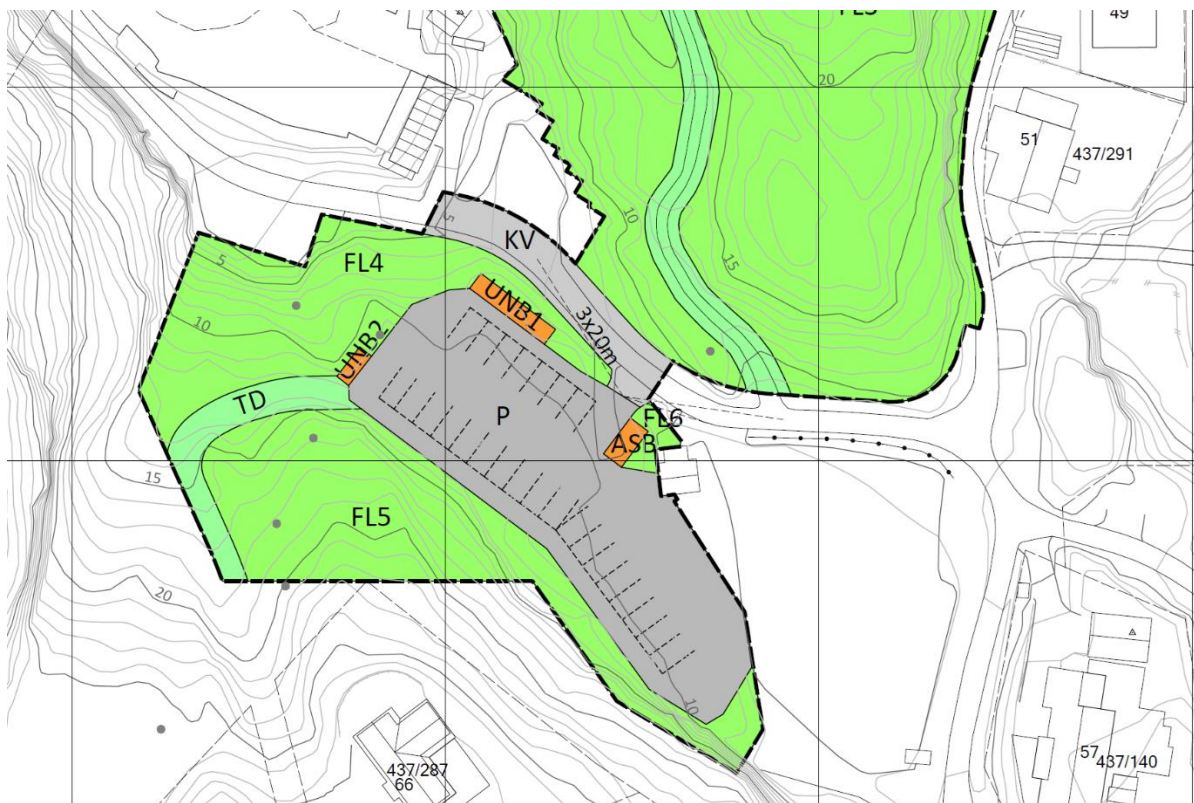
Detaljkart over parkeringsplassen hvor vi foreslår avbøtende tiltak. Bildene nedenfor dokumenter området og kantsone rundt.

Avbøtende tiltak i tilknytning til parkeringsplassen, se vedlegg 2 bakerst i rapporten. En ny kartlegging av parkeringsplass ble gjennomført 27. oktober 2023 for å konkretisere aktuelle tiltak. Det ble bare registrert en buskaktig lind inne i dette området nord for parkeringsplassen. Vi forslår at dette treet kan fristilles.

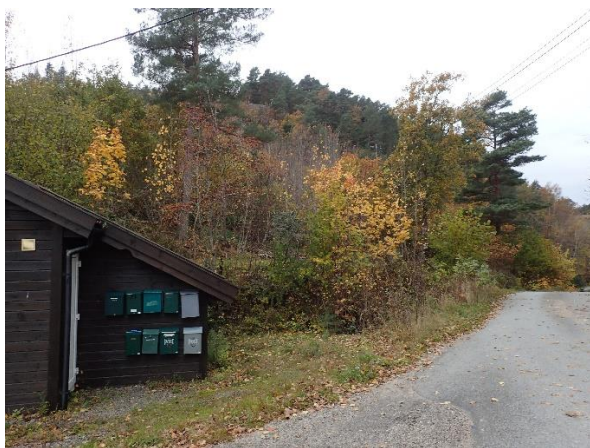
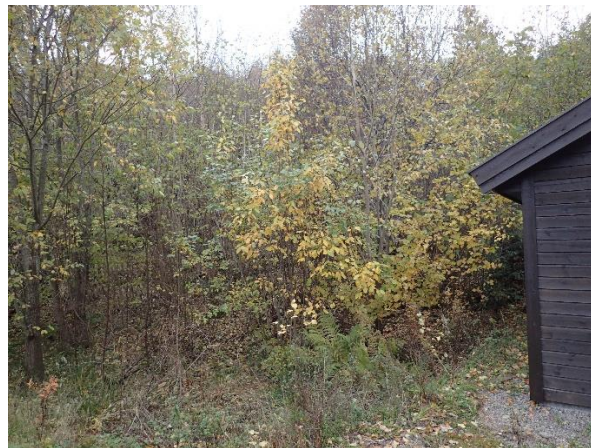
Bilde 1 og 2 Viser områdene sett fra eksisterende parkeringsplass sørøst i kartet ovenfor. Generelt er skogen i det foreslåtte parkeringsplassområdet en småvokst krattskog, med enkelte større furu (bilde 1). I kanten av eksisterende bu finnes en del selje, som er en tidligblomstrende art som er viktig for ville pollinerende insekter (bilde2). Dette er et tre som det enkelt kan tas tiklinger av og plasseres i kantsonen av parkeringsplassen.

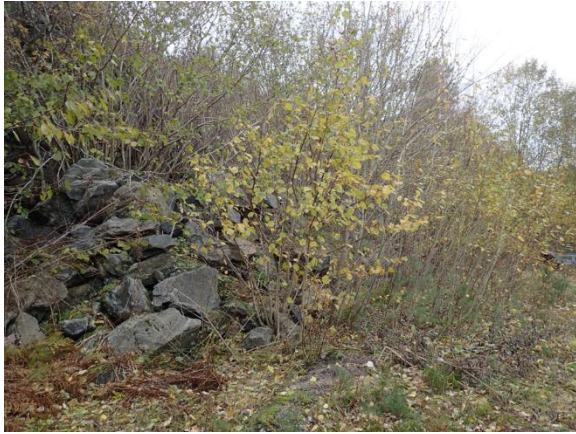
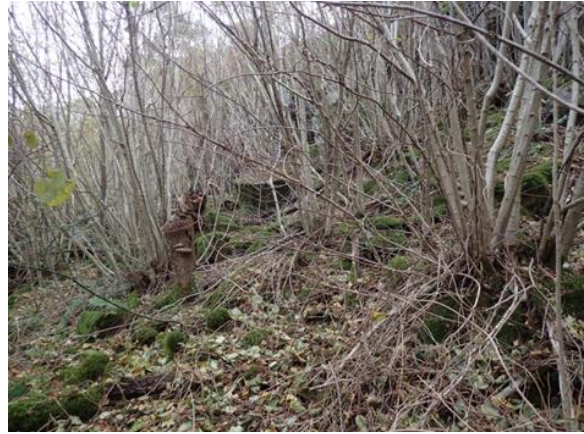
Bilde 3 og 4 Helt sør i den planlagte parkeringsplassen finnes et lite område med ur, hvor det vokser mye hassel, vivendel og litt kristtorn.

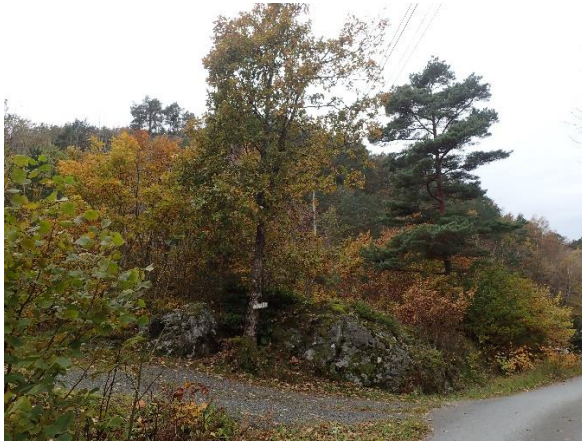
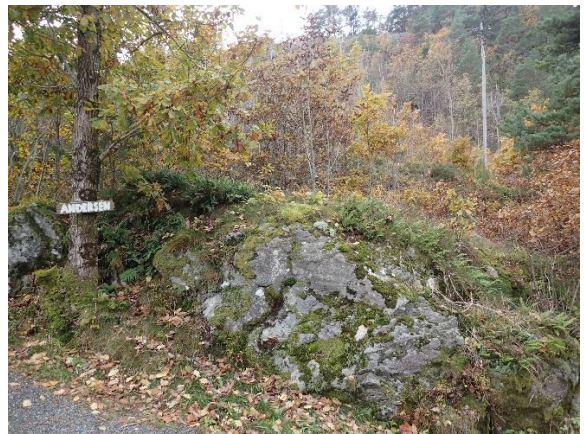
Bilde 5 og 6 Bak eksisterende bu ligger det en liten parkeringsplass (Andersen) på grunnelendt mark med stor forekomst av sisselrot. Spredt i området finnes litt småtrær av edelgran og busker av mispler (fremmede arter med høy risiko) som enkelt kan fjernes i forkant av anleggsarbeidet.

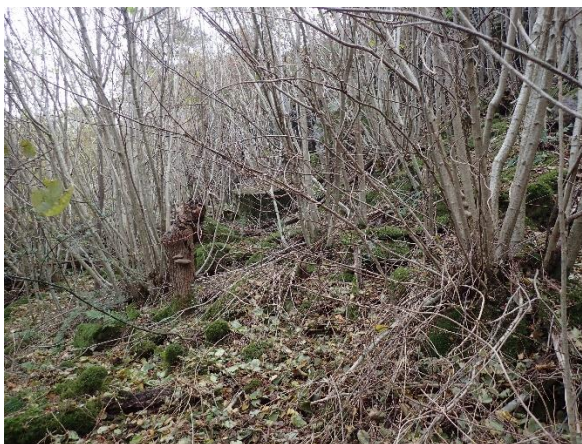
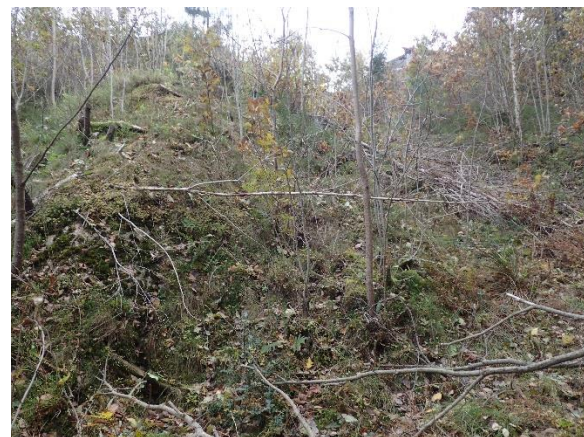
Bilde 7 og 8. Bilde 7 viser det hasseldominerte området sør i parkeringsområdet. Bilde 8 viser deler av parkeringsområdet innenfor med småvokst løvskog.

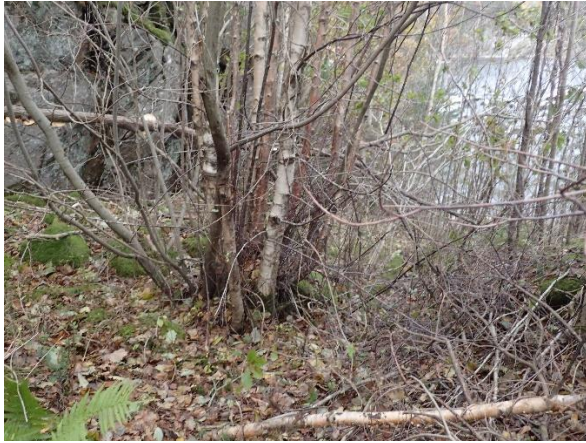
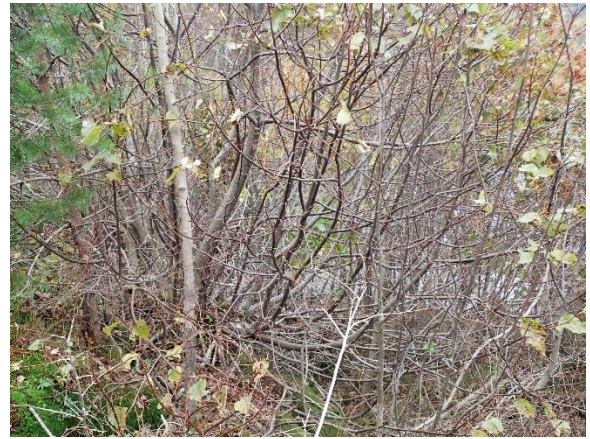
Bilde 9 og 10 I nordkanten av den planlagte parkeringsplassen står det et buskformet tre av lind (VU) . Treet står nord for den planlagte parkeringsplassen.

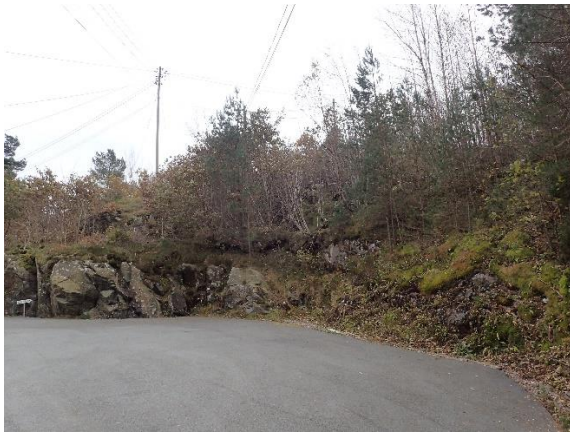
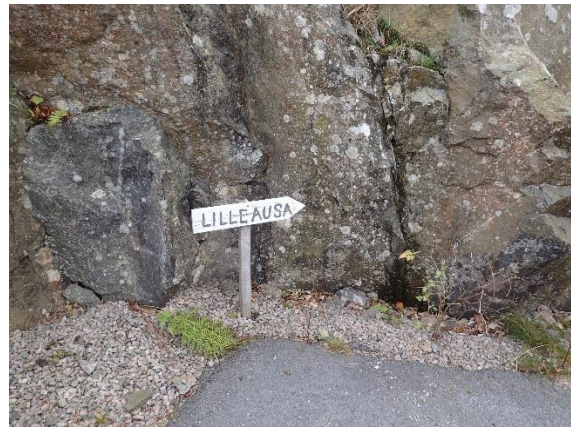
Bilde 11 og 12 Det ligger en asfaltert parkeringsplass, Lilleausa langs ankomstveien i nord for den planlagte parkeringsplassen. Bilde 11 viser tydelig den småvokste skogen nord i planområdet med mye bjørk og eikekratt, som etter vår mening har liten verdi som skog.

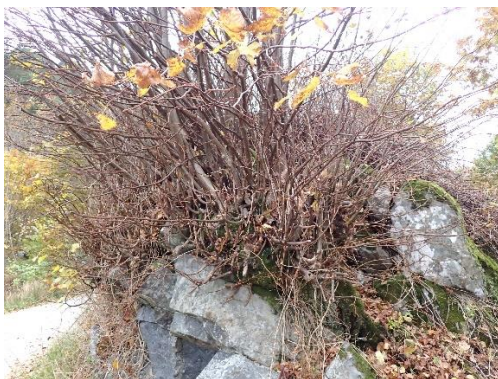
Bilde 13 Den største mengden med lind finnes i området mellom eksisterende vei inn i området og gangveien inn til det planlagte flytebryggeanlegget. I veikant (nordsida stod et også to småtrær av ask (EN). I tillegg stod det et lite, 20-30 cm asketre langs veien langs det planlagte parkeringsarealet. Dette er småtrær som kan flyttes til kantsonen av parkeringsplassen. Det ble ikke registrert stor trær av ask eller lind i området. Lindetrærne har form som stubbelauvede trær.
