## Heftenes – marin undersøkelse – Kristiansand kommune

Terrateknikk notat 32-2021

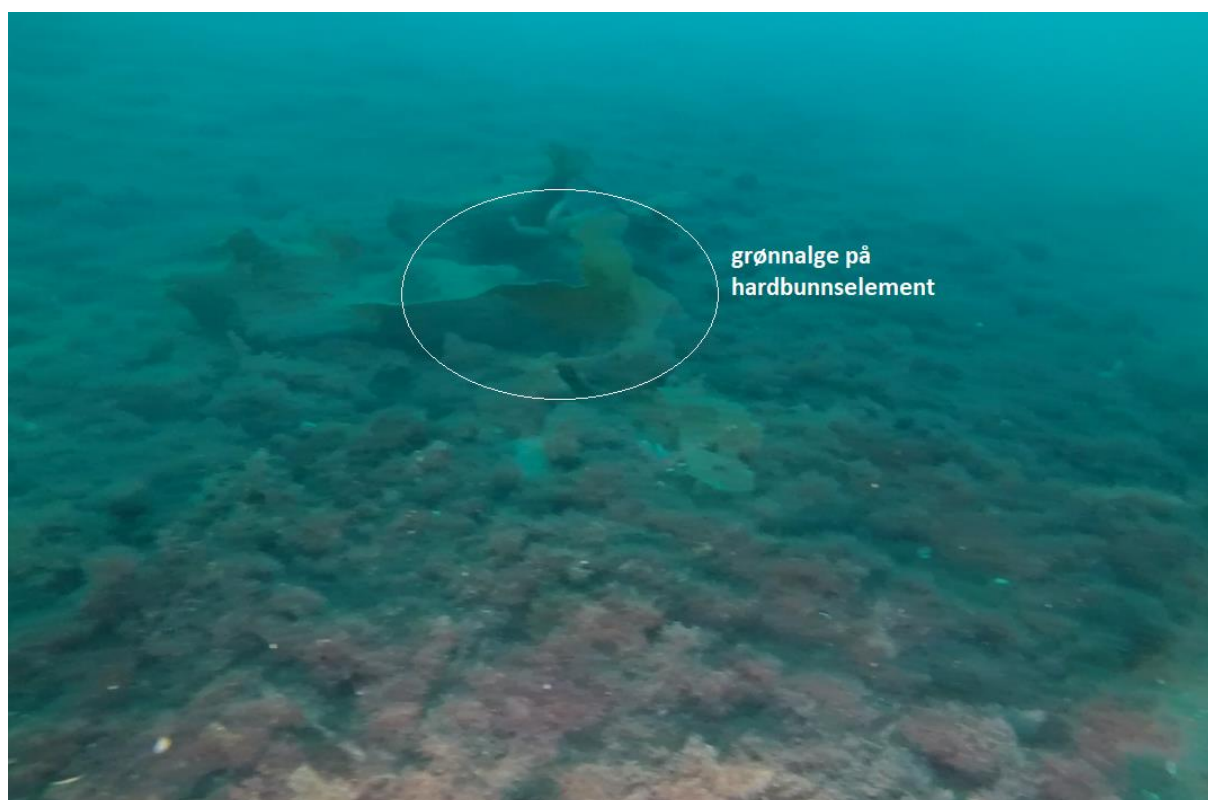
Under: Hardbunnelementer er mangel, og hvor slike finnes så forventes disse å ha algevekst, ellers: lurv som dekker mye av bunnen.

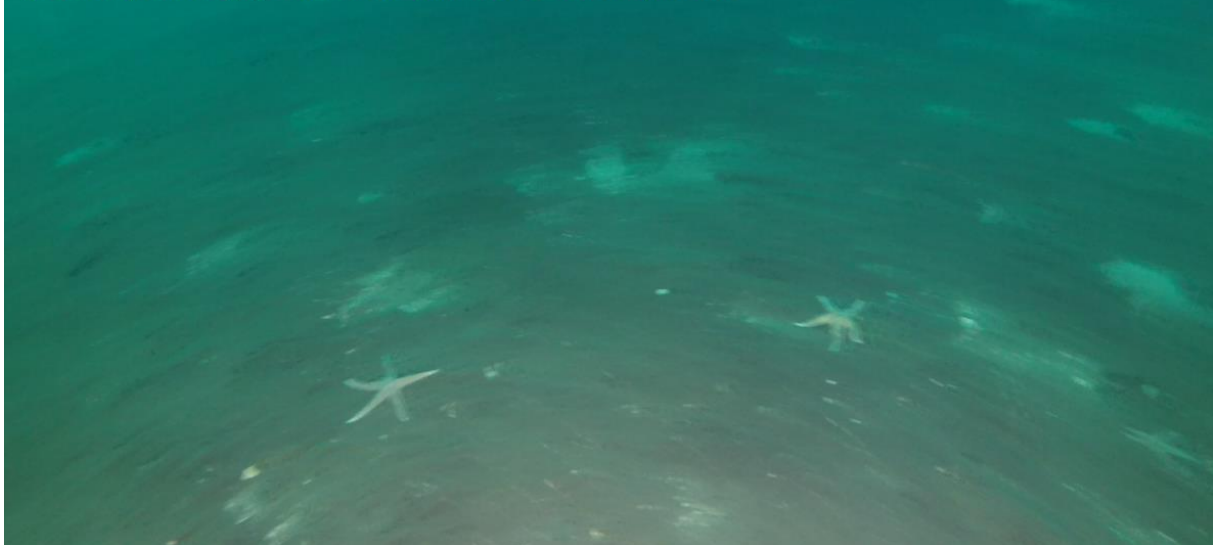
sedimentbunn ved Videostasjon 1; noen sjøstjerner, spor av gravende fauna (hvite felt på bunnen) og enkelte hvite spetter som beskriver skjellrester

Videostasjon 1. Denne er nær øya som utgjør nordgrense av planområdet. Bergnebb eller liknende art sees av kamera på vei ned langs berg. Ellers bratt berg ned i dypet, men med påtagelig lite makroalger og makrofauna synlig på denne. Bergveggen ender brått mot sedimentbunn med forholdsvis lite strukturer og liv. En større fisk passerer over bunnen, og et antall sjøstjerner synlige. Hvite felter på sjøbunnen signaliserer spredt, gravende fauna.
