Oppdragsnavn Fjellskrent Volleberg - Sikring
Prosjekt nr. 1350040590
Kunde Visinor Fjell Sør AS
Notat nr. G-not-01
Versjon 1
Til Roger Strand
Fra Jørgen Fjæran
Kopi

Volleberg – Sikring av fjellskrent (Grov vurdering)

Dato 24.06.2020

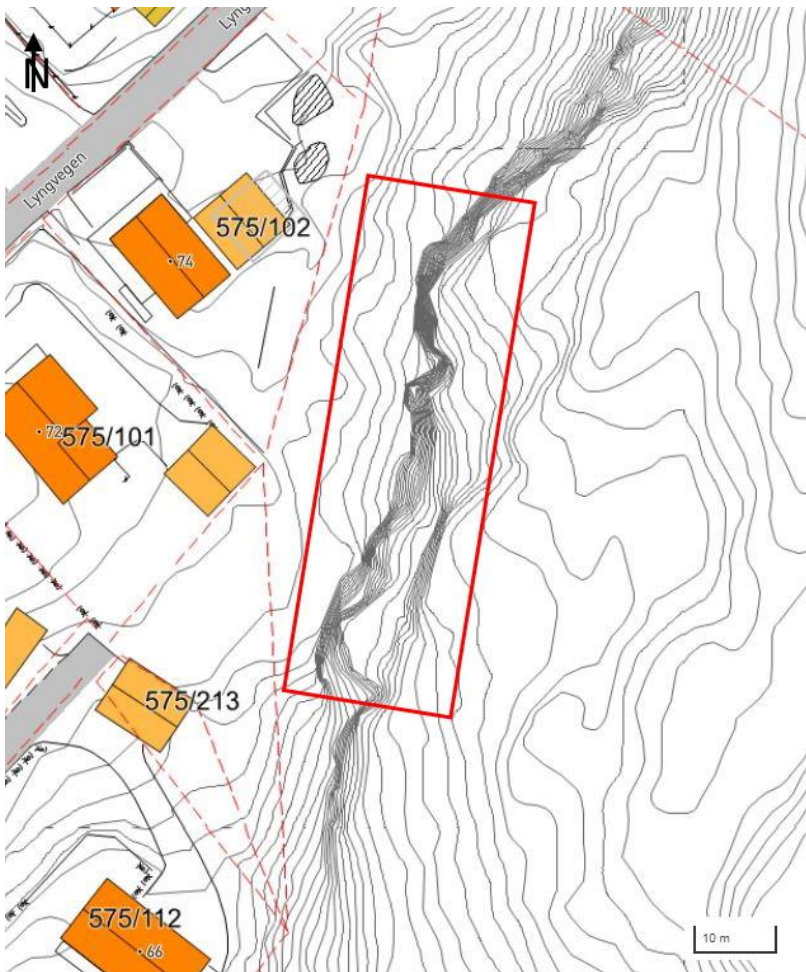
Den aktuelle skrenten er opp mot 25 m høy på det høyeste punktet over den grove steinura nedenfor. Jevnt over er høyden omkring 20 m. Figur 2 viser kart over området. I nordre del like ovenfor Lyngveien 74 ble det rensket ned et ustabilt parti for noen år siden. I sammenheng med dette ble det utført en enkel fjellsikring i toppen av skrenten for å unngå at disse delene raste ned samtidig. Det er fra tidligere av en grov steinur nedenfor skrenten som ble tilført ytterligere store blokker i forbindelse med nedrenskingen. Det henger fremdeles igjen potensielt ustabile blokker/partier i skaret der blokkene ble rensket ned. Til side for dette er det et stort utstikkende fjellparti (Figur 6) med en smal/tynn fot som stabiliserer. Det er åpne og delvis åpne sprekker både bratt, med lignende retning som skrenthelningen videre mot nord, og nær horisontalliggende som gir et slags blokkstabelpreg. De bratte sprekkeene er åpne i innerste del mot planet i bakkant, mens de er mer lukkede mot overflaten. Det antas at friksjon på sprekkeflatene som større hakk og hyller er det som hovedsakelig holder partiet oppe. Like til side (mot nord) for dette partiet er det enda et lignende utstikkende fjellparti med lignende sprekkemønster, men her stabiliserer foten partiet mye bedre. Det er derimot en utstikkende «nese» i øvre del like nord for dette igjen, som også har potensielt sviktende fot.

Figur 2. Kart over det aktuelle området. Vurderte deler av skrenten er markert med rød firkant.
