Oppdragsgiver: KRISTIANSAND KIRKELIG FELLESRÅD  
Oppdragsnavn: Randesund gravplass  
Oppdragsnummer: 637248-01  
Utarbeidet av: Nina Syversen  
Oppdragsleder: Ida Helen Tørud  
Dato: 07.03.2023  
Tilgjengelighet: Åpent

# Notat Resipientvurdering Frikstadtjønn

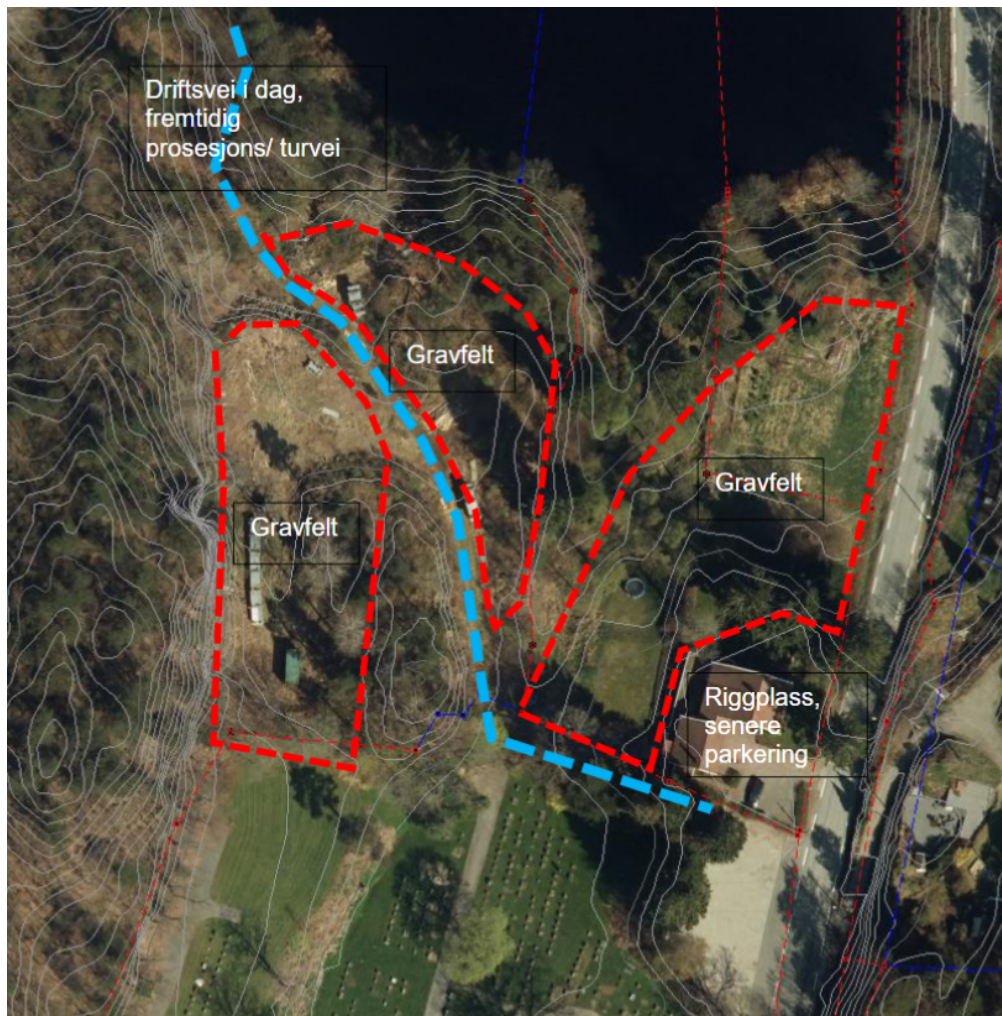
Figur 1. Områder for nye gravfelt

Utvidelsen av gravplassen vil bli i området mellom eksisterende gravplass og Frikstadtjønnen. Bruttoarealet er på ca 12 daa, hvorav 6-7 daa skal utnyttes til nye gravfelt fordelt på 3 teiger vist i Figur 1. Det vises for øvrig til overvannsnotat (VAO-notat Randesund gravplass) hvor flere av figurene i dette notatet er hentet fra.

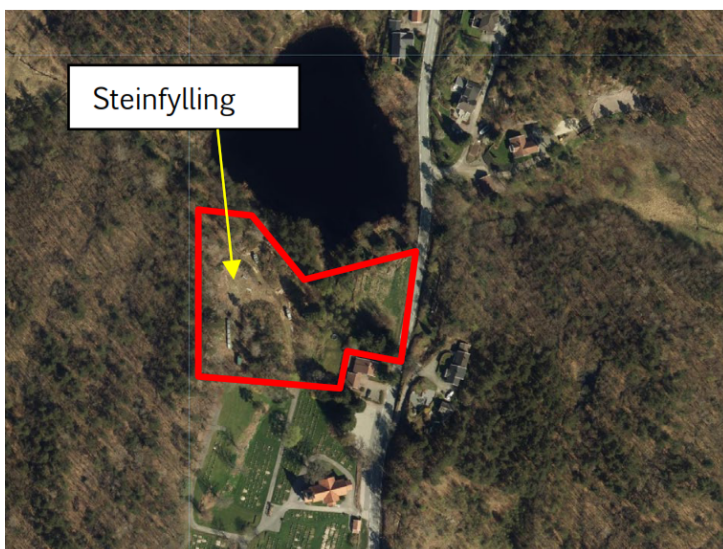
Figur 4. Lokalisering av anlagt steinfylling fra 2. verdenskrig (Grunnteknikk, 2022). Området markert med rødt er undersøkelsesområde for miljøgeologisk undersøkelse.

Det er gjennomført en miljøgeologisk undersøkelse i området som dokumenterer at massene ikke er forurenset (GrunnTeknikk, 2022). Det er også gjennomført en vurdering av om berggrunnen består av syredannende bergarter (uttak av 3 prøver; en prøve fra hvert delområde, se Figur 1), noe det ble konkludert at det ikke gjør. Det legges derfor til grunn ingen ekstra avrenning av eks tungmetaller fra berggrunnen i forbindelse med evt. sprengningsarbeider i området. Det er anlagt en steinfylling vest i området som stammer fra et fjellanlegg tyskerne var i ferd med å anlegge under andre verdenskrig. Det forventes derfor heller ingen spesiell avrenning fra denne steinfyllingen, da steinfyllingen stammer fra uttak av stein lokalt (Figur 4).

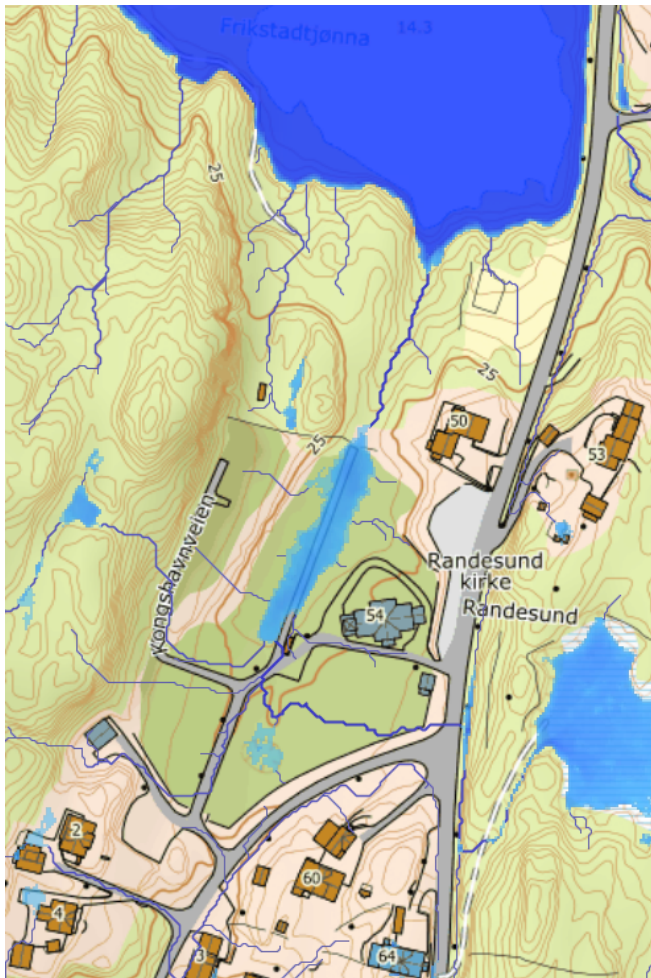
Figur 9. Eksisterende flomvei fra eksisterende gravplass mot Frikstadtjønnen. Område for planlagt gravplass drenerer rett ut i Frikstadtjønnen slik terrenget ligger i dag.

Overvannsnettene inne på selve gravlundene er vist i Figur 8. Figuren viser drensledninger og vannposter og tegninger over dette funnet i byarkivet. Figur 9 viser flomvei fra eksisterende gravplass (lavpunkt som renner nordover mot Frikstadtjønn), samt flomvei fra planlagt gravplass slik terrenget er i dag. Vi ser at ny gravplass planlagt både på vestsiden og østsiden av bekken som drenerer mot tjønna, har avrenning direkte til tjønna.

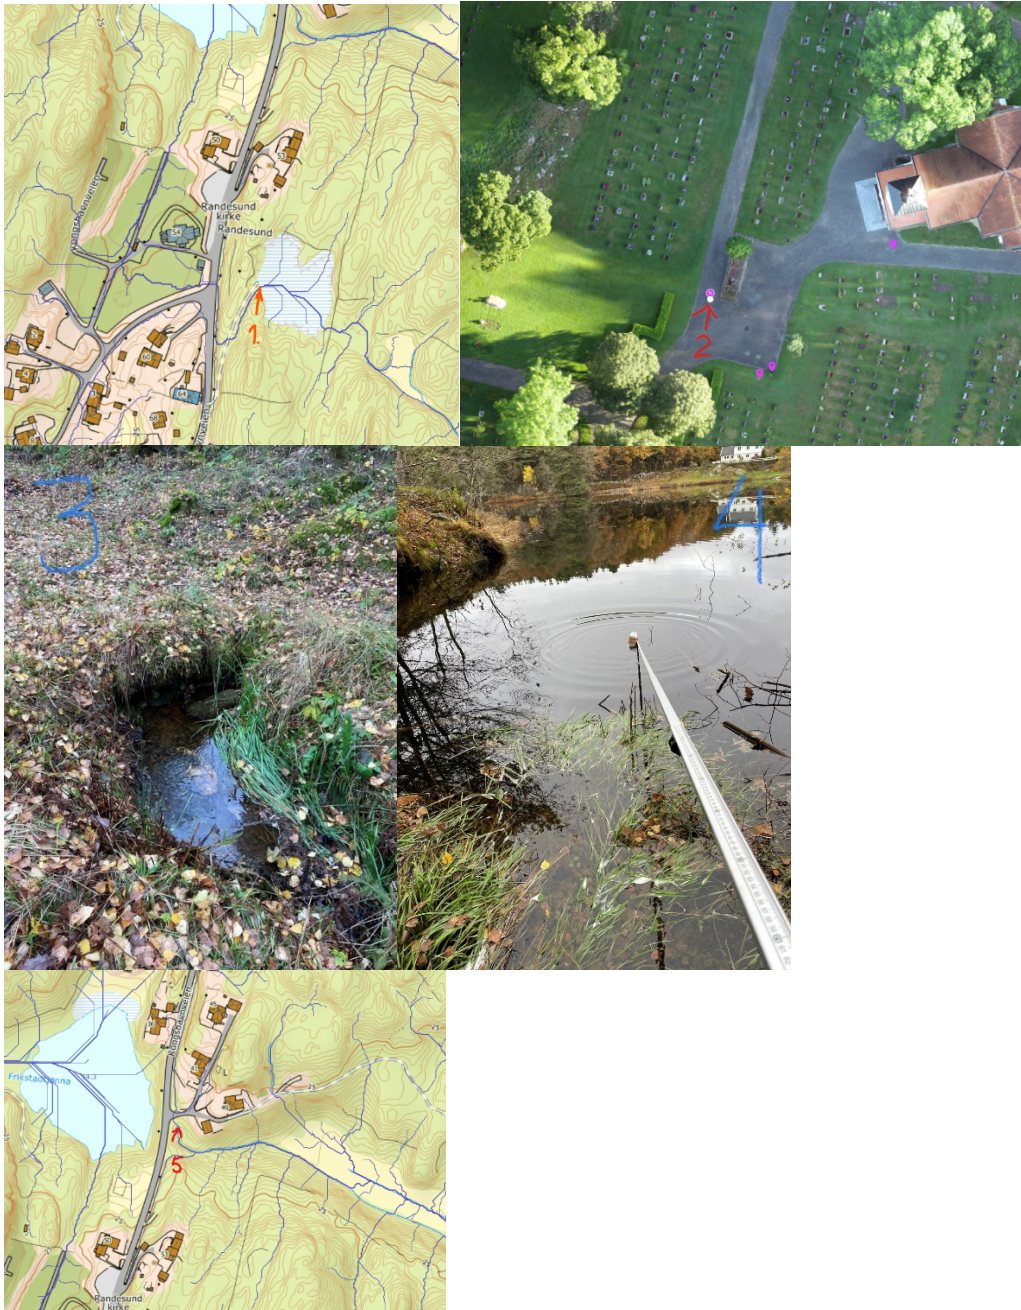
Figur 10. Oversikt over prøvetakingspunkt; 1. Oppstrøms bekk fra øst, 2. Samlekum eksisterende gravplass, 3. Utløp av lukket bekk/avrenning fra eksisterende gravplass, 4. I Frikstadtjønna etter innløp, og 5. Utløp fra Frikstadtjønna.

Da det ikke finnes analyseresultater av avrenning fra eksisterende gravplass til Frikstadtjønn og det er lav presisjon på klassifiseringen av økologisk tilstand, ble det tatt ut vannprøver fra 5 forskjellige lokaliteter oppstrøms og nedstrøms gravplass den 26.10.22. Prøvene ble tatt etter en del regn et par dager før. Se for øvrig figur under for oversikt over

prøvetakingslokaliteter (5 lokaliteter; 1. Oppstrøms bekk fra øst, 2. Samlekum eksisterende gravplass, 3. Utløp av lukket bekk/avrenning fra eksisterende gravplass, 4. I Frikstadtjønna etter innløp, og 5. Utløp fra Frikstadtjønna).

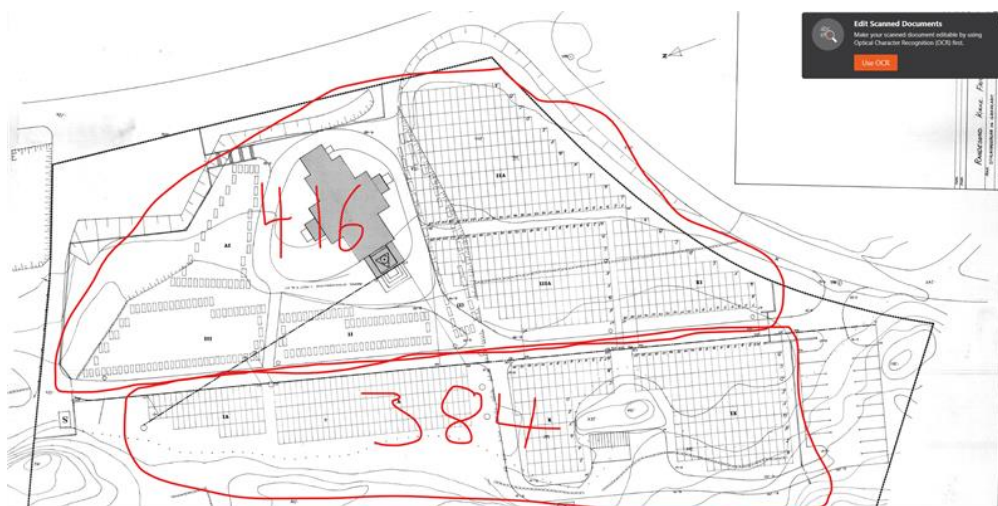
Figur 12. Oversikt over antall graver fra eksisterende gravplass (416 graver i østre del og 384 graver i vestre del).

Det er til sammen 800 graver på eksisterende gravplass (Figur 12). Nedbrytning av legeme og kiste, og sig av nedbør gjennom jordprofil som kiste ligger i og ned til drensssystem, vil føre til utvasking av ulike typer stoffer som kan bidra til forurensning av nedstrøms resipient. Det finnes begrenset med litteratur som dokumenterer avrenning fra gravplasser og påvirkning fra gravplassen vil skje over mange år. Potensielle forurensningskilder er - i tillegg til parametere som det ble prøvetatt for (se forrige kapittel), også mikroplast – som det er blitt økt fokus på de siste årene.

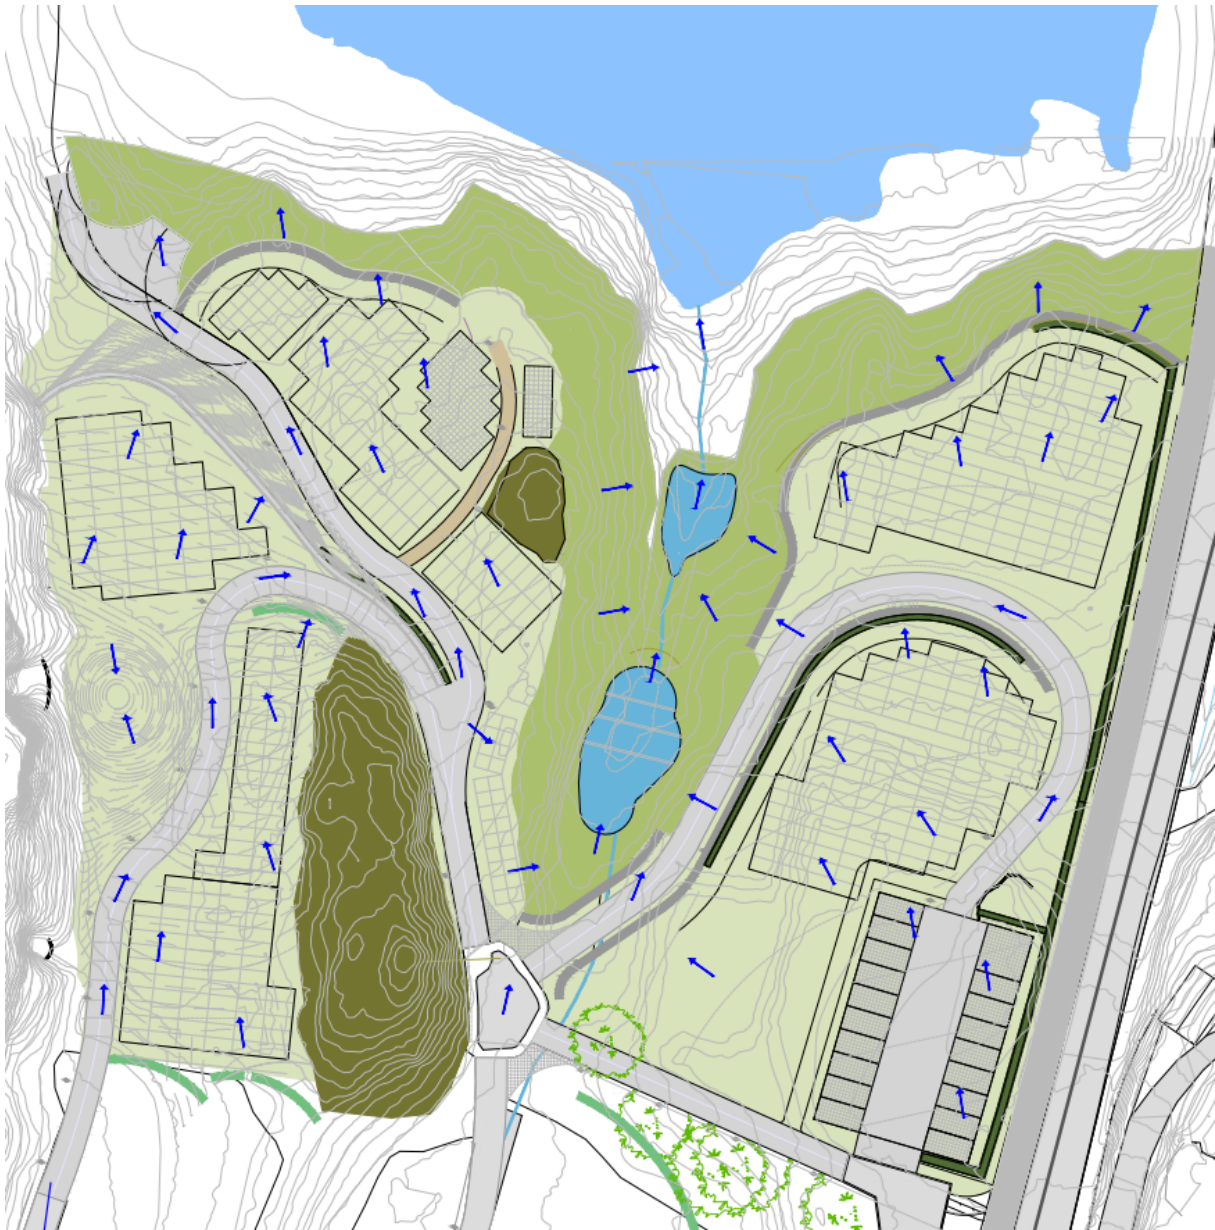
Figur 16. Planlagt overflateavrenning fra ny gravplass vist som blå piler på tegningen.

Det er planlagt at overflateavrenning fra fremtidig gravplass skal renne mot Frikstadtjønnen – omtrent som i dag. Se figur under. Dette vil være rent vann som kan ledes rett til tjønna uten rensing.
