PAULEN

## FLOMVEIER

BESKRIVELSE

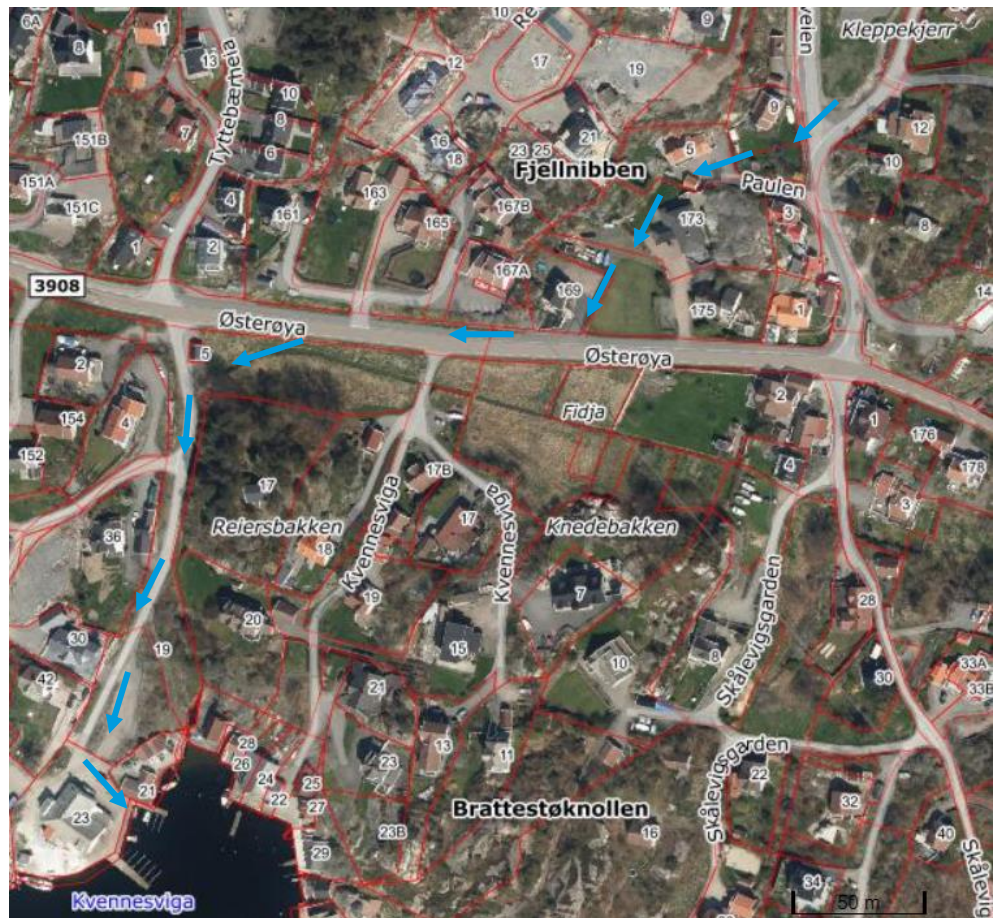
Figur 2: Flomvei fra felt lekeplassen. Flyfoto fra Finn.no/kart

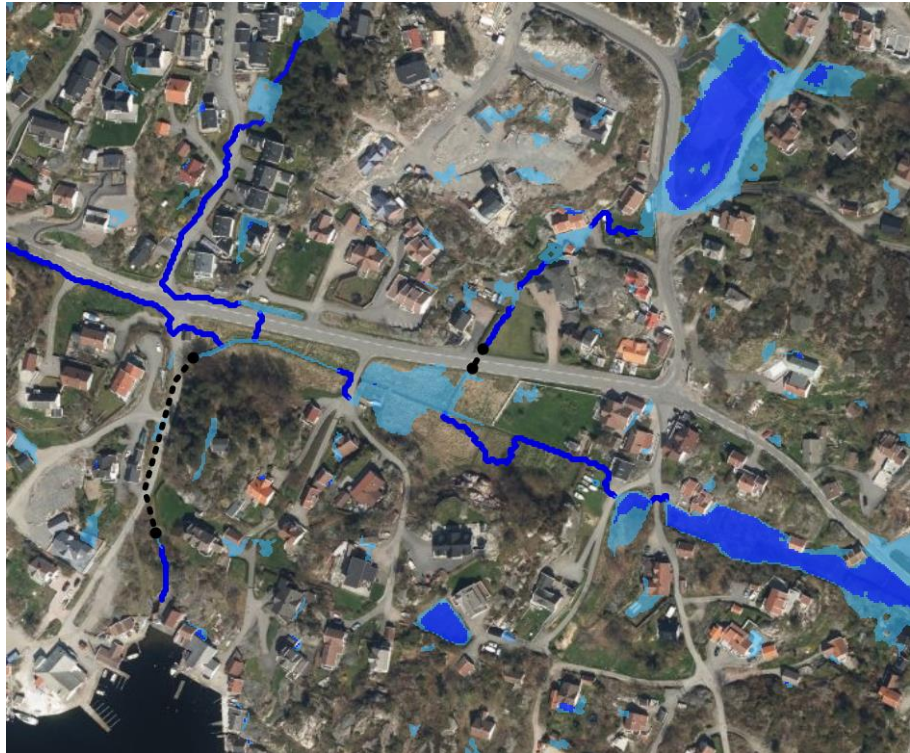
I realiteten er det en overvannsledning forbi dette området som tar unna overvann. Denne overvannsledningen samt en stikkrenne under hovedveien er lagt inn i modellen for å se hvordan dette påvirker, resultatet er vist i figur under. Sorte linjer viser stikkrenne og overvannsledning (Figur 4). Det er relativt kort tid siden det ble lagt ny overvannsledning fra dike ved hovedvei til nytt utløp. Forutsatt at denne tar unna nødvendig vannmengde reduseres de oversvømte områdene betraktelig.

Figur 4: Oversvømte områder med fungerende overvannsledning. Utsnitt fra Scalgo

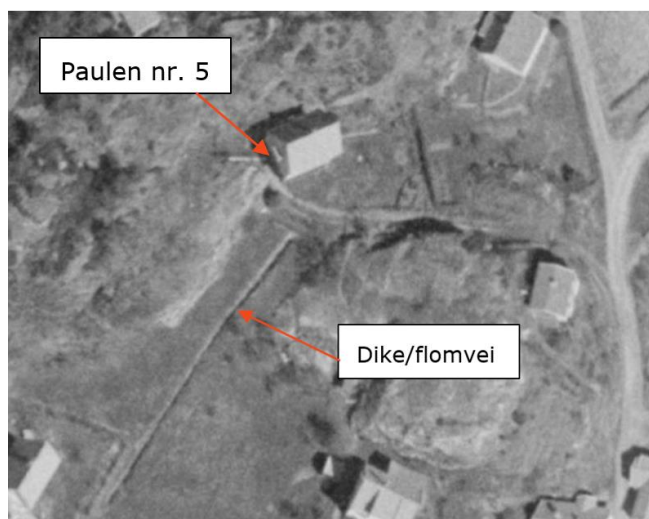
Figur 6: Flyfoto fra 1979 viser dike/flomvei fra Paulen nr.5 og sørover til hovedvei.

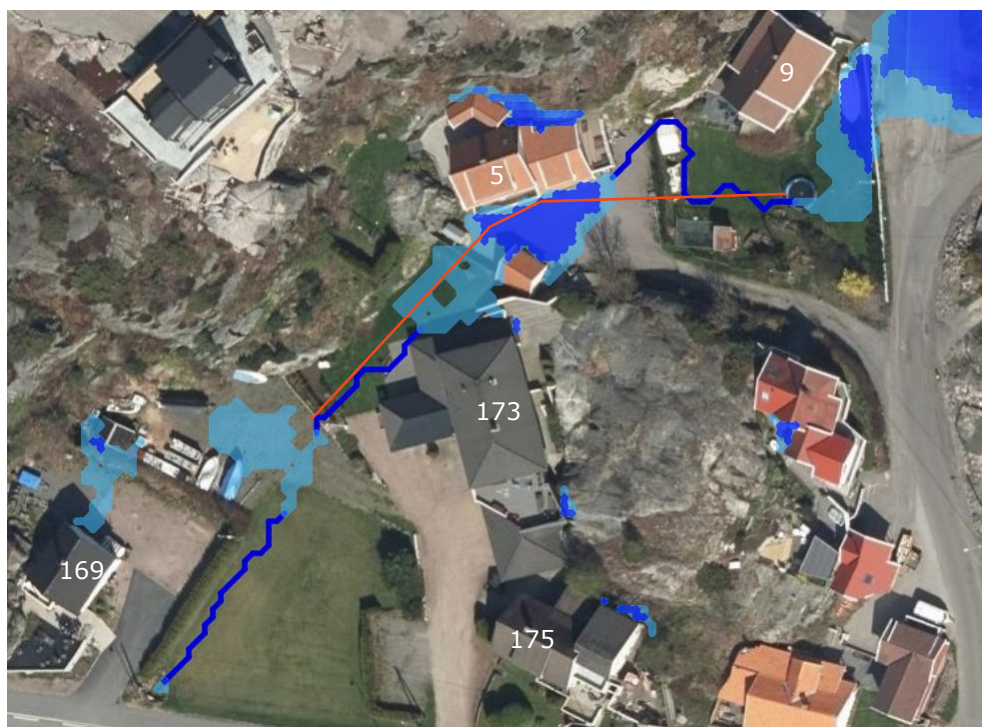
Figur 7: Oversvømte områder fra Paulen 5. Utsnitt fra Scalgo

Problemområdet som gjenstår, er mellom lekeplassen og hovedvei. Figur 7 viser denne utfordringen. Flomvei og oversvømte områder ligger for nært inntil Paulen nr 5.

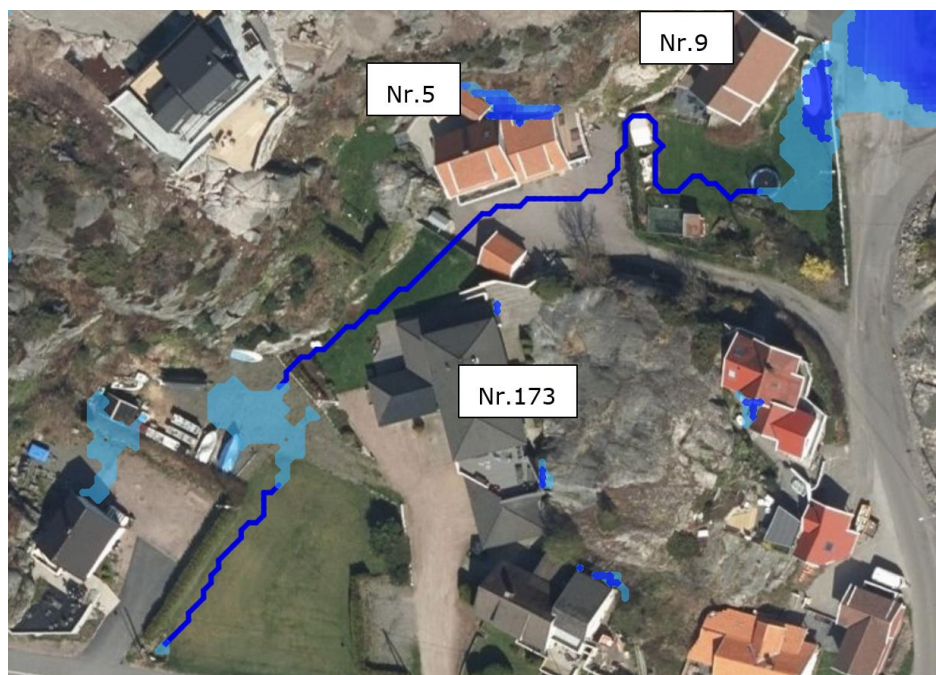
Ved å gjøre tiltak fra lavpunkt ved nr 9, forbi nr 5 og videre ut på gressplen til nr 173 kan vi få utbedret denne situasjonen. Figur 9 viser dette. Det er fortsatt et oversvømt område ved nr 9, men det er en liten mur foran huset som gjør at huset ligger trygt. Ytterligere tiltak beskrives i kapittel 8.1.

Figur 9: Oversvømte arealer etter tiltak. Utsnitt fra Scalgo

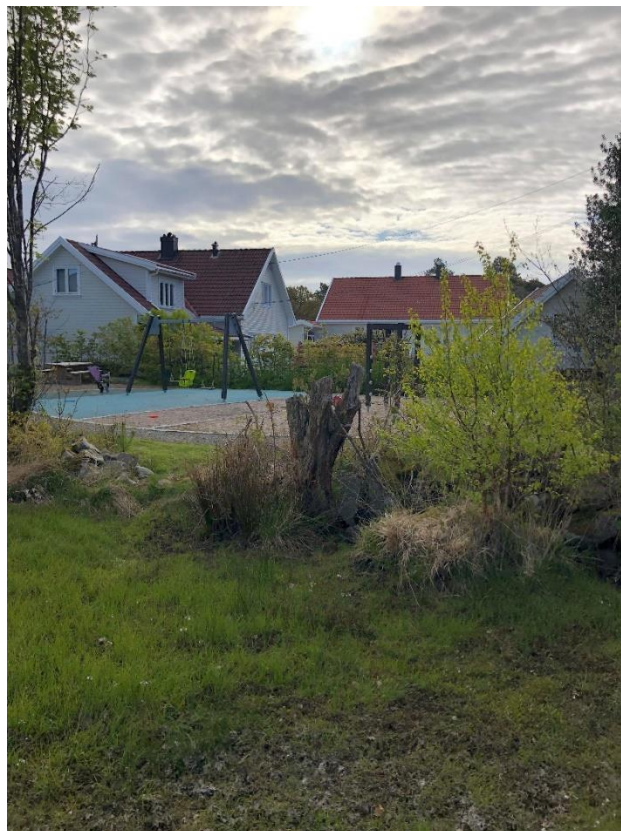
Eksisterende lekeplass o\_GF8 like vest for Årekjerret 49.

Det anbefales at det gjøres tiltak like før lekeplass for å oppnå en forsinkelse av flomvannet.

Ved å etablere en forsenkning ved lekeplass o\_GF8 kan man oppnå akkurat dette. Tiltak beskrives i kapittel 8.4.

Figur 13: Lekeplass o\_GF8 før Årekjerret 49.

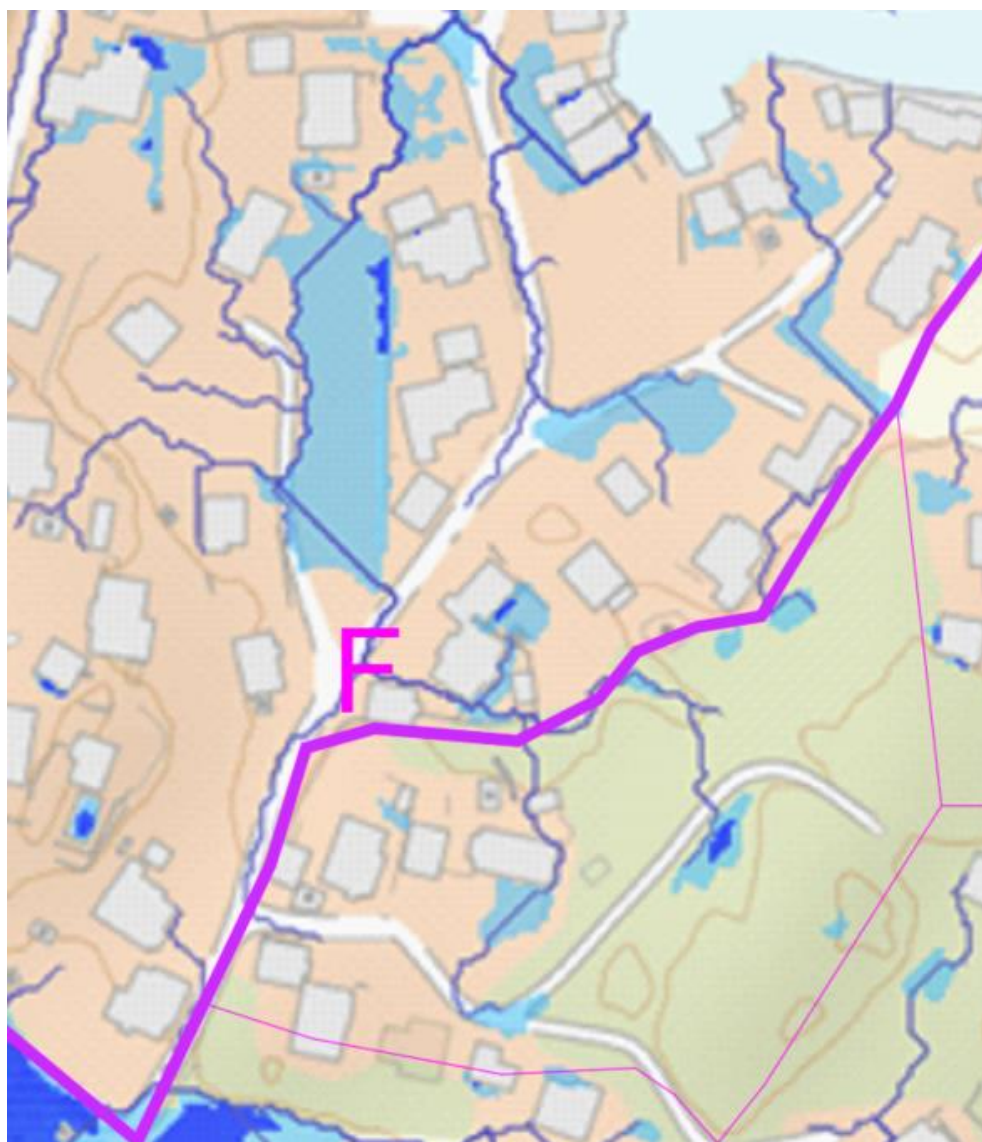
Fra punkt F er det en litt problematisk flomvei til sjøen i dag. Dagens flomveier går inntil flere eksisterende bygg som vist i figur 14. Det må sikres at det ikke tilføres mer flomvann mot dette området og der det er muligheter til å gjøre tiltak innenfor feltet bør det gjøres terrengtilpasninger for å sikre at flomvann følger vegareal fremfor å renne mot eksisterende bebyggelse som det gjør i dag.

Figur 14: Flomvei mot nordvest
