OPPDRAAG	<b>Roligheden Panorama - Områdestabilitet</b>	DOKUMENTKODE	10229606-RIG-NOT-001
EMNE	Geoteknikk – Områdeskredvurdering iht. NVE 1/2019	TILGJENGELIGHET	Åpen
OPPDRAAGSGIVER	<b>Roligheden Panorama AS</b>	OPPDRAAGSLEDER	Martin Berrum
KONTAKTPERSON	<b>Tom Bredeesen</b>	SAKSBEHANDLER	Martin Berrum
KOPI	Nils Olav Berge (WSP)	ANSVARLIG ENHET	10232011 Geoteknikk Sør

Multiconsult Norge AS er engasjert av Roligheden Panorama AS til å utføre en geoteknisk utredning av områdeskredfare i forbindelse med detaljregulering for etablering av leilighetskompleks på Lund i Kristiansand. Multiconsult har tidligere utført grunnundersøkelser på aktuell tomt som viser at grunnen hovedsakelig består av fyllmasser over sandig grusig materiale etterfulgt av silt/leire, med et tynt morenelag over berg. Det er ikke påvist forekomst av kvikkleire på tomten, men silten/leiren under 4 meters dybde klassifiseres som «sprøbruddsmateriale». Basert på terrengforholdene og observerte bergblotninger i nærområdet kan det konkluderes med at det aktuelle tiltaket ikke vil være utsatt for områdeskred. Sikkerhet mot områdeskred iht. NVE's veileder 1/2019 anses derfor for å være ivarettatt.

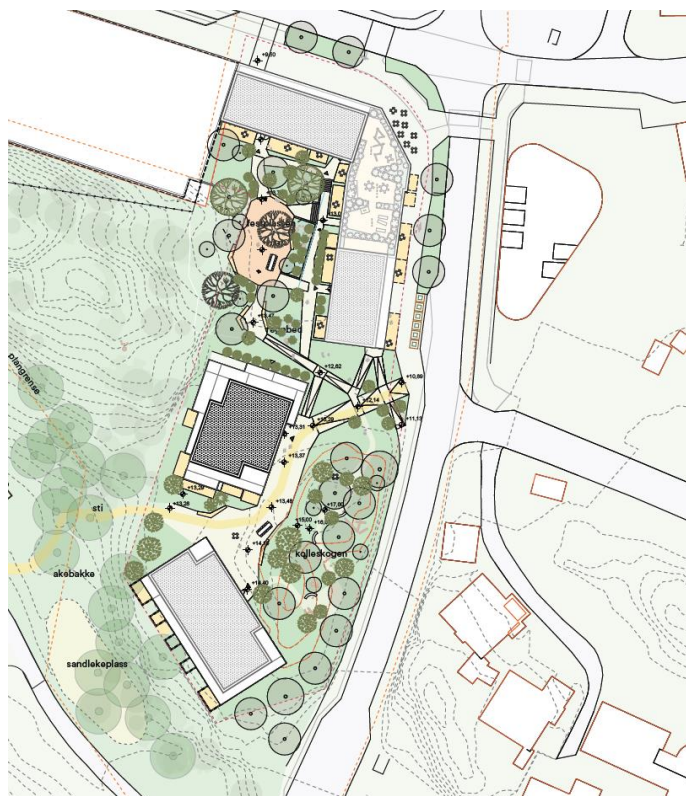
Figur 1-3 Foreløpig situasjonskart fra skisseprosjekt

Oversiktskart som viser plassering av det aktuelle tiltaket er vist Figur 1-1, mens flyfoto og situasjonskart er vist i hhv. Figur 1-2 og Figur 1-3.

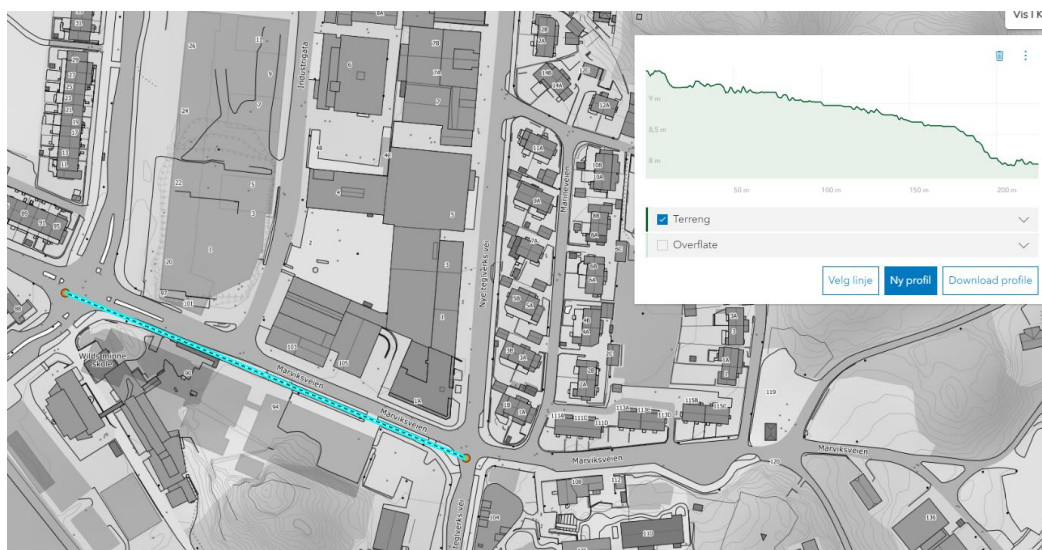
Figur 3-2 Profil som viser terrenghelning mot vest (langs Marviksveien)

Området ligger i et område med aktsomhet for marin leire, men ikke innenfor tidligere kartlagte faresoner for kvikkleireskred (Steg 1-2 i prosedyren). Videre har terrenget vest langs Marviksveien og nord langs Nye Tegilverksvei en slakere helningen enn 1:20, se Figur 3-1 og Figur 3-2.

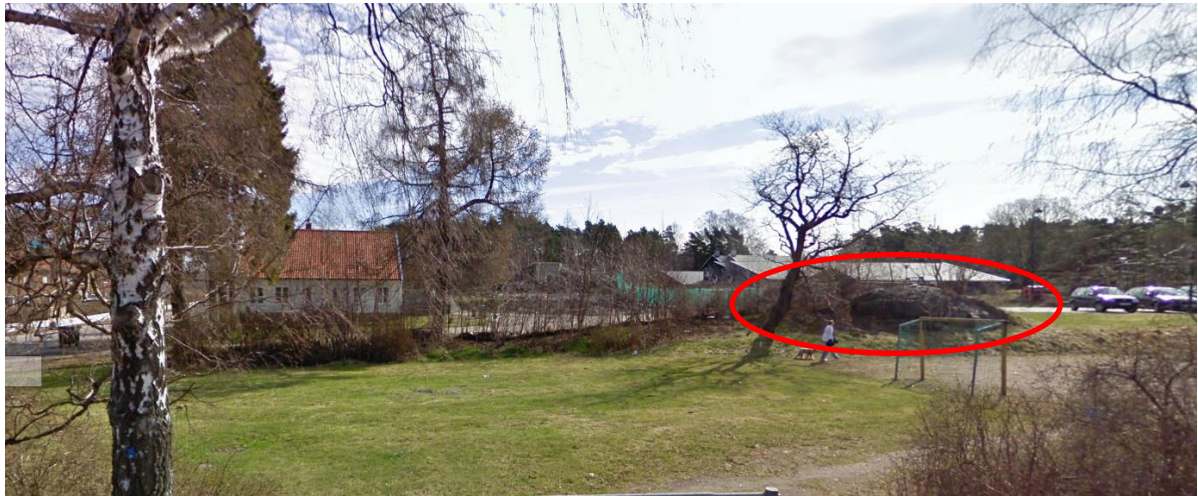
Figur 3-3 Google street view (2010) mot Marviksveien 104 tatt fra Nye teglverksvei

Like øst for tomten er det i dag en barnehage, bydelshus og «gård». Google street view bilde fra 2010 viser at det har tidligere vært bergblotning ved Marviksveien 104, se Figur 3-3 og Figur 3-4. Det kan derfor konkluderes at tiltaket heller ikke vil kunne bli påvirket av et evt. utløpsområde.

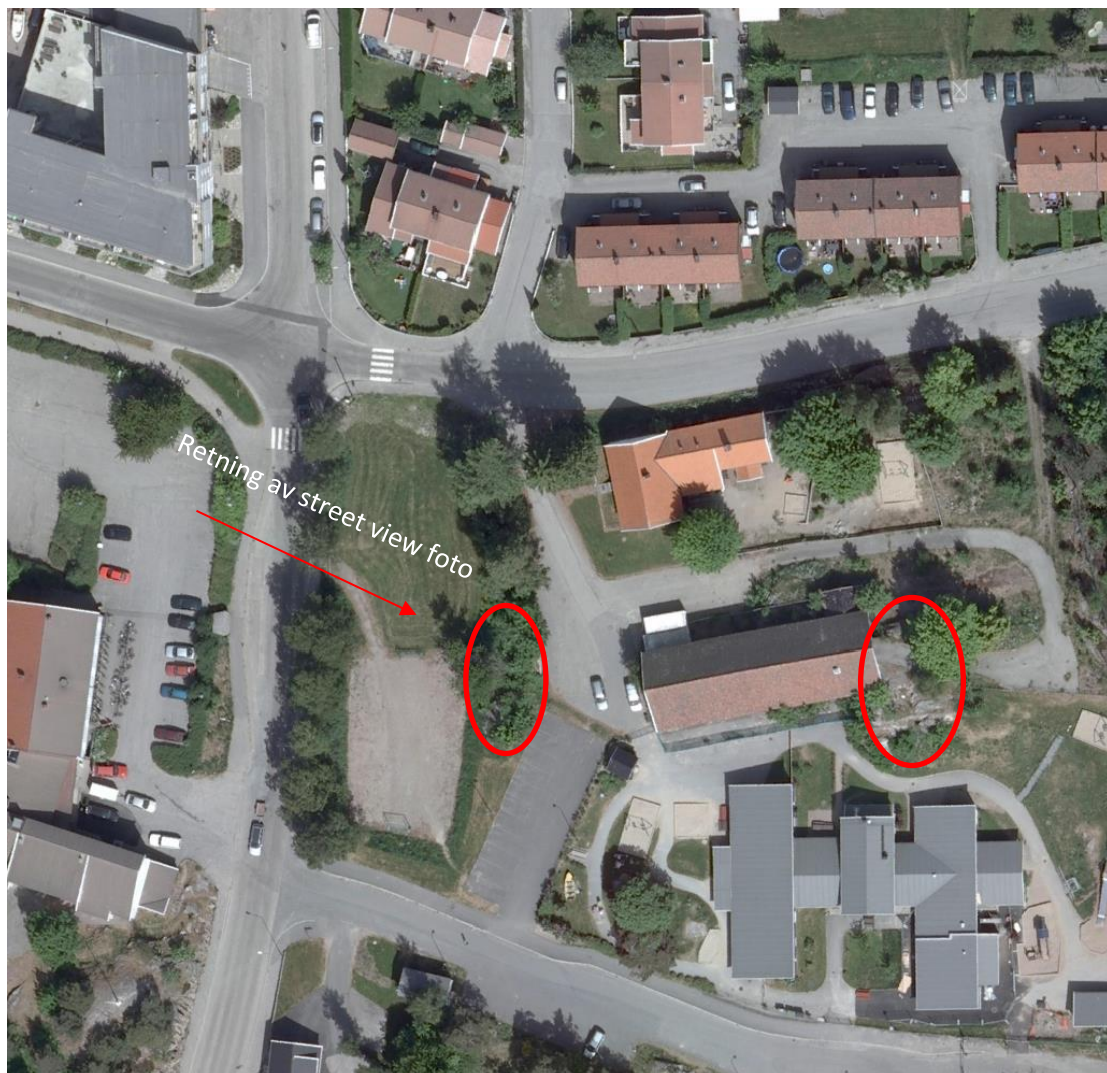
Figur 3-4: Flyfoto fra 2008 med markert berg i dagen der det i dag er bygg.
