## OMRÅDESTABILITET - GIMLE

### G-NOT-001: DEL I: AKTSOMHETSOMRÅDER

Oppdragsnavn **Områdestabilitet Gimle**  
Prosjekt nr. **1350051659**  
Mottaker **Kristiansand kommune v/ Per-Christian Nygård**  
Dokument type **Rapport**  
Versjon **[1]**  
Dato **25.05.2022**  
Utført av **Aleksander Worren**  
Kontrollert av **Karoline England Reppen**  
Godkjent av **Aleksander Worren**  
Beskrivelse **Områdestabilitet for planområde på Gimle, Kristiansand**

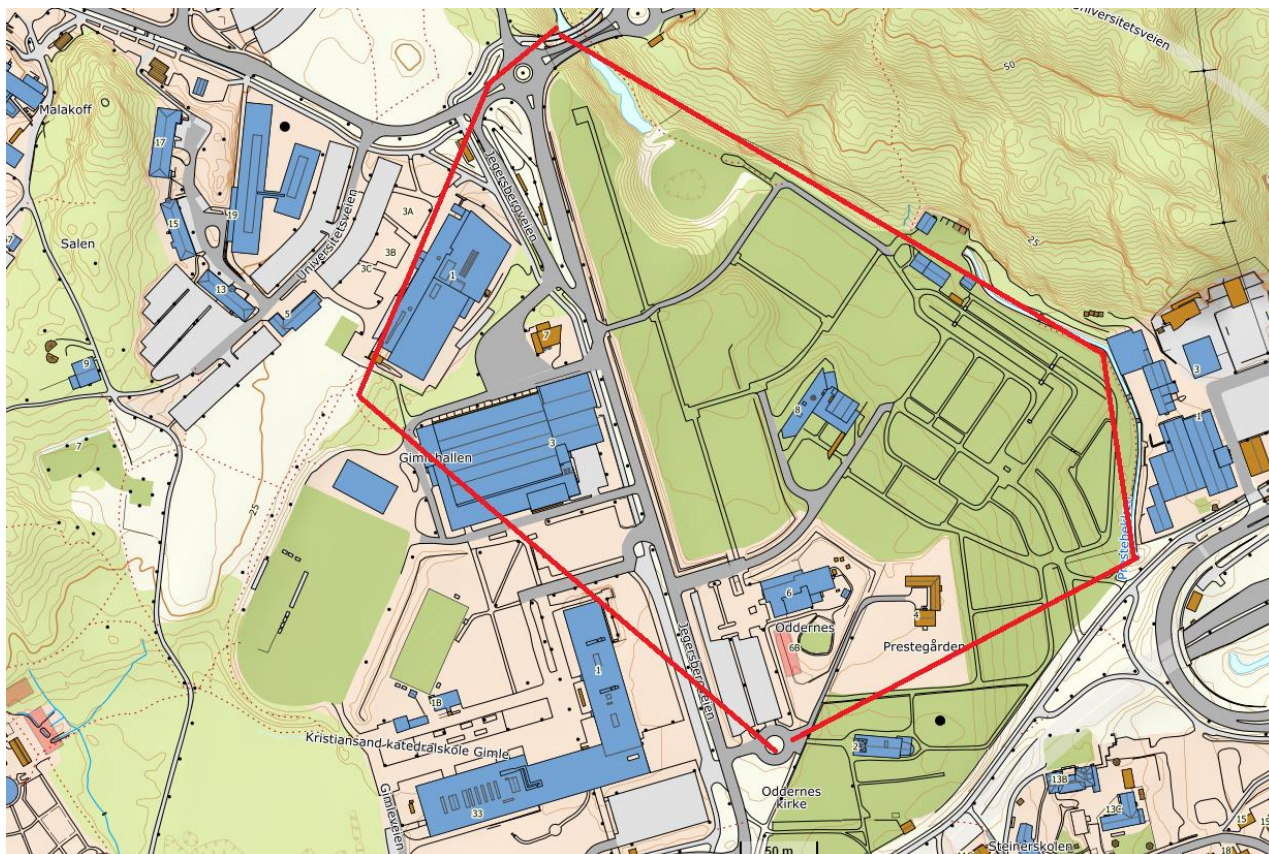
**Figur 10 Grovt estimat/forslag for aktsomhetsområdet ved kvikkleiresone 1924 Oddernes**

Basert på boringene som er utført for Gimlehallen burde eksisterende sone utvides noe mot vest. Det vil si at gjeldende planområdet vil ligge innenfor sonen i større grad (det lå også innenfor ved gjeldende soneavgrensning). Hvor langt vest denne sonen burde utvides er usikkert da det ikke er flere boringer å vurdere. Antar man allikevel at dette kan være et retrogressivt skred, vil løснеområdet etter NGI-metoden i NVE veilederen maksimalt være  $15 \times 1,25 \times H$  fra bunn av kritisk glideflate (hvor H er skråningshøyde). Dette vil være en øvre grense. Et estimat på ny sone er vist i Figur 10. Det påpekes at dette er et grovt estimat, og det burde utføres grunnundersøkelser for å bestemme dette mer sikkert.
