Sjekkliste urbant friluftsliv - Prestebekken

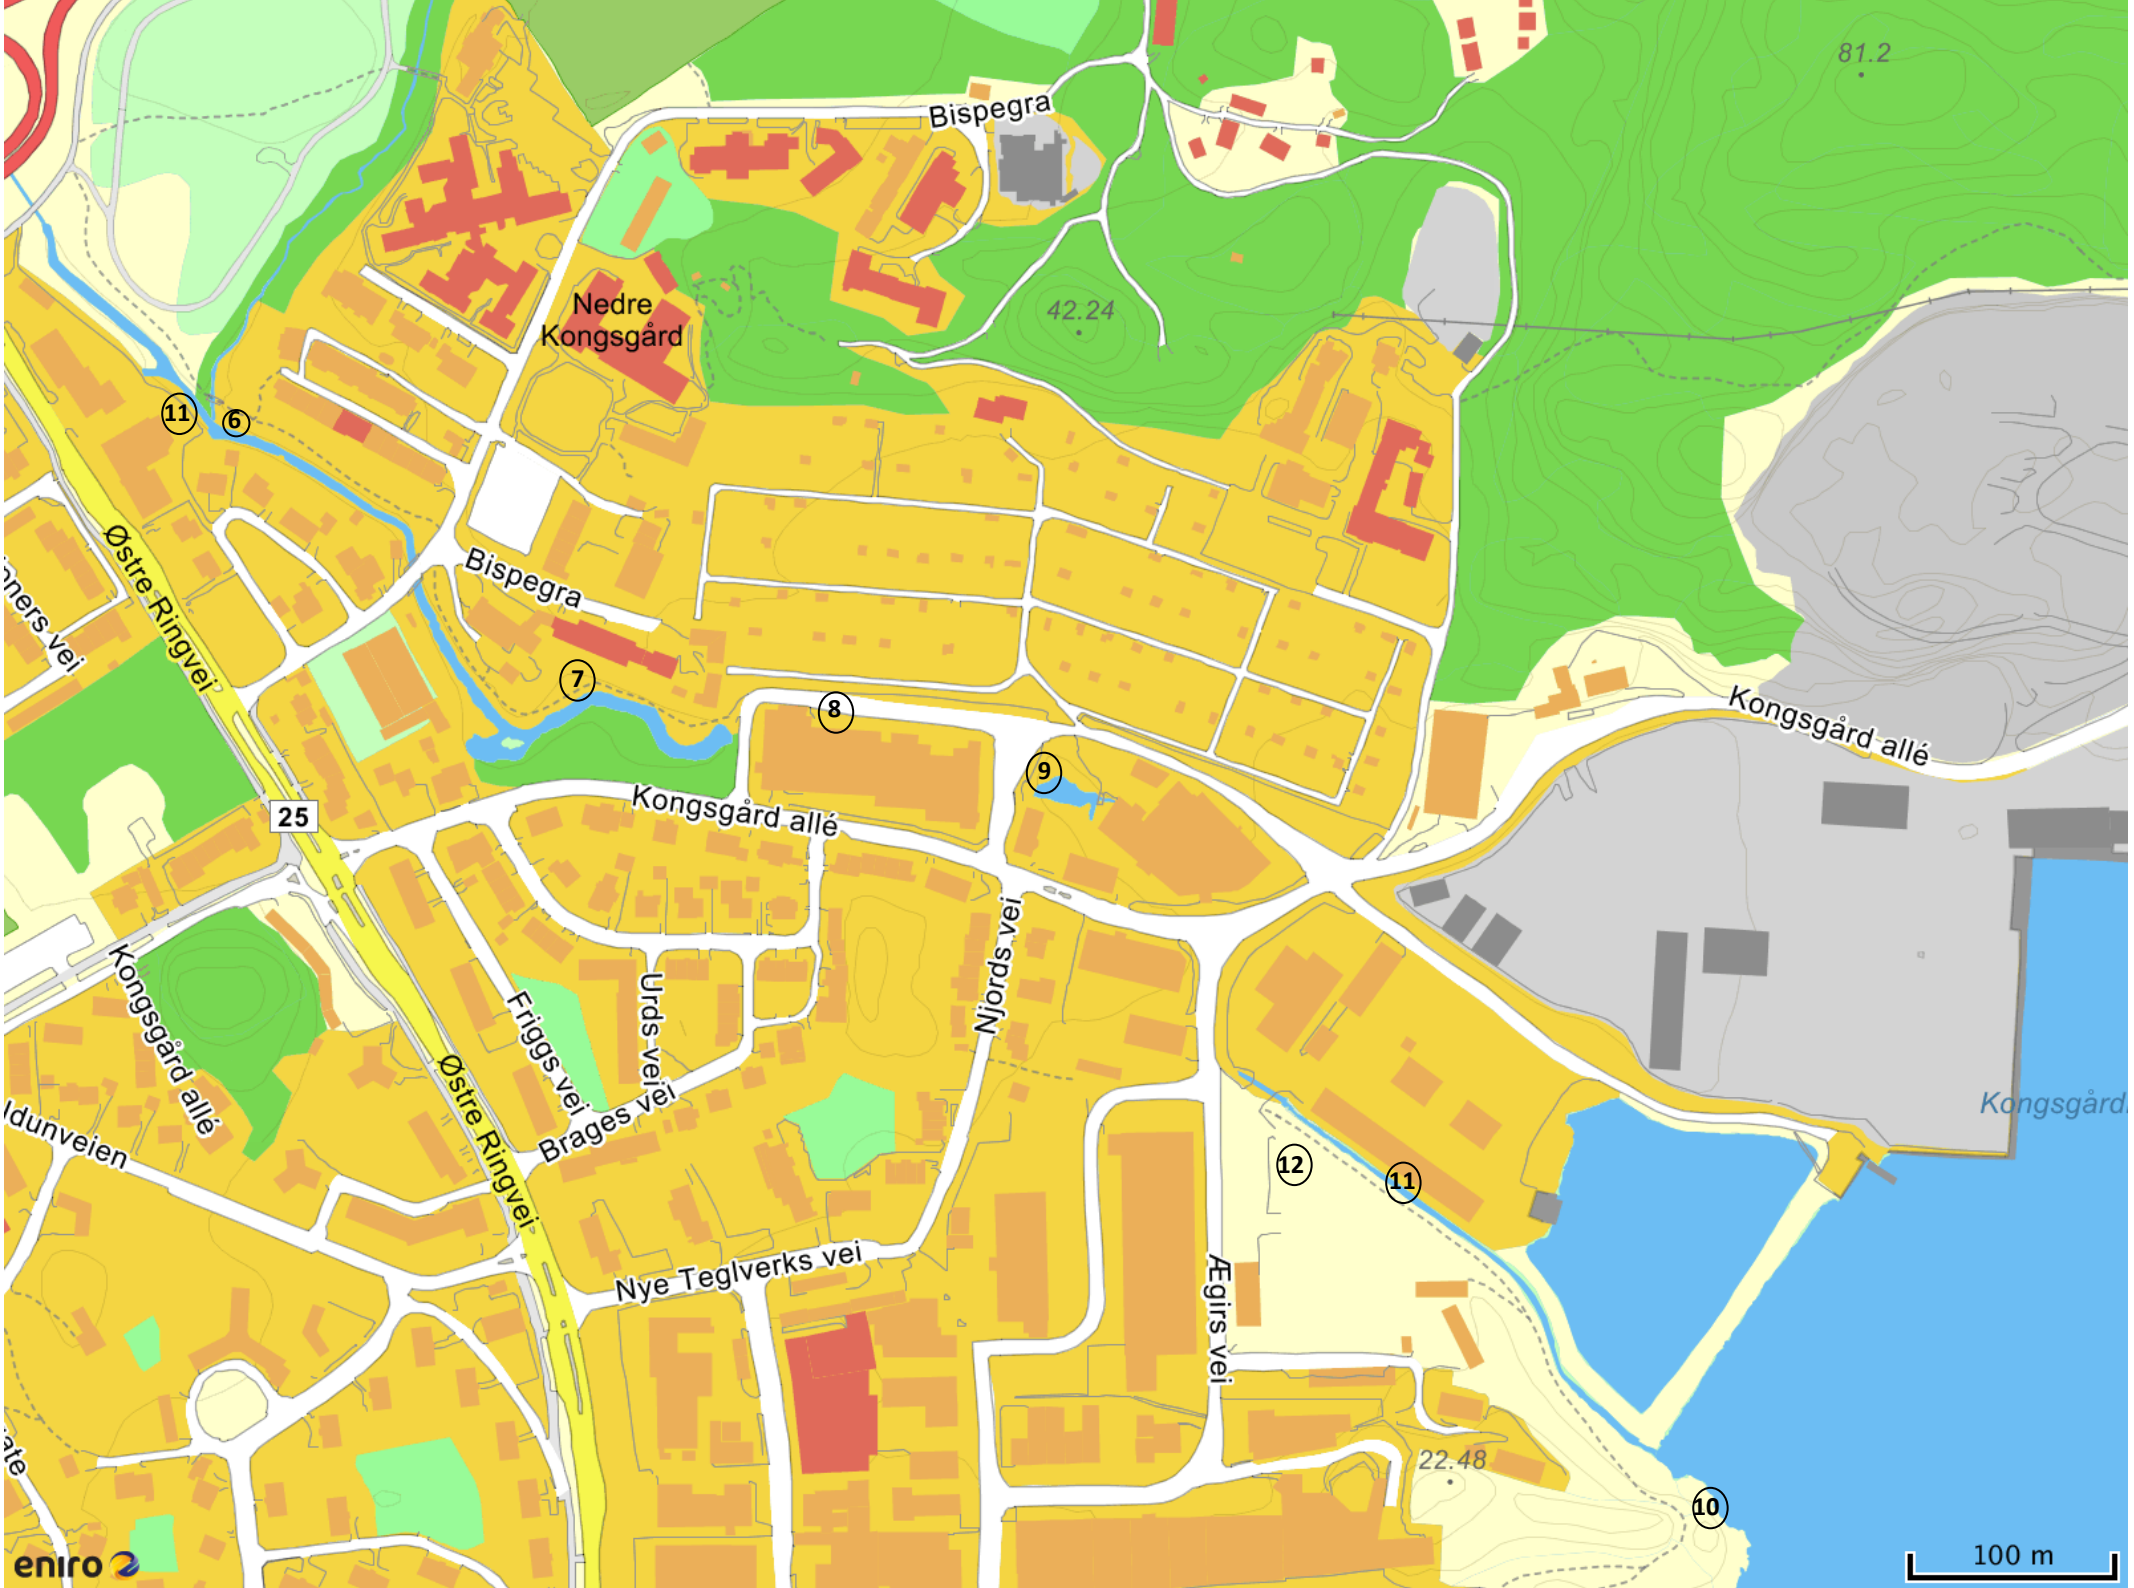
Vedlegg:

Kartskisse med inntegnede nummererte punkter i henhold til foreslåtte tiltak under oppsummeringen.

- 1) Generell opprydding og fjerning av søppel
- 2) Tynning for bedre kontakt med bekkeleiet og bevaring av biologisk mangfold. Tynning vil også gi bedre lysforhold langs turveien.

- 3) Oppgradering av standarden på turveien, trinnfritt og fast godt toppdekke. Knust asfalt kan vurderes – krever lite vedlikehold og gir godt feste. Enkelte steder må det dreneres. Visuell/taktil kontrast mellom turveien og naturen for øvrig.

- 4) Skilting ved inngangspartier
- 5) Lyssetting – gir økt trygghet og dermed økt bruk også på kvelden, samt bedre lysforhold for synshemmede
- 6) Sosial møteplass rett etter broa over Vollebekken, evt kun benker

- 7) Sosial møteplass ved barnehagen på Bispegra
- 8) Få frem bekkeleiet ved garveriet og mølla
- 9) Opprensning av dammen ved Mølla og sosial møteplass ved dammen

- 10) Sosial møteplass/fiskeplass ved utløpet i Kongsgårdsbukta
- 11) Skjerming for næringsvirksomhet ved Esso-stasjonen og bilforetninger på Bjørndalssletta

- 12) Vurdere området sørvest for turveien ved båttoppsettingsområdet i fht aktiviteter, møteplass, m.m.
